**PROYECTO ARQUEOLOGICO REGIONAL SAN
BARTOLO:
INFORME PRELIMINAR No. 5,
QUINTA TEMPORADA 2006**

**INFORME ENTREGADO A LA DIRECCION DE PATRIMONIO
CULTURAL Y NATURAL DE GUATEMALA**

GUATEMALA, 2006

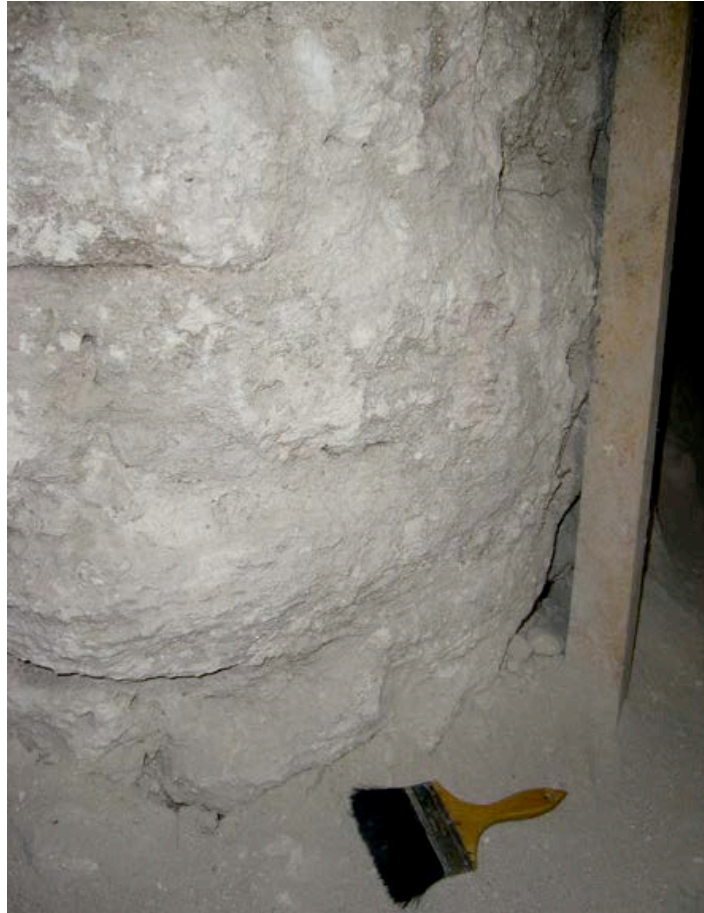
Figura 2

SB 8D-40-7: nivel de arquitectura (Fig. 2) que incluye un muro N-S de plataforma de 5.58 m, su esquina redonda en que curva hacia el oeste, el muro E-O de la misma plataforma de 5 m, la esquina remetida, y un pequeño muro N-S cortado de 1.1 m. A lo largo de estos muros verticales hay una cornisa 1.28 m arriba del piso del talud sobre que se construyó el muro vertical. Esta cornisa termina en la esquina remetida. No se hallaron materiales.

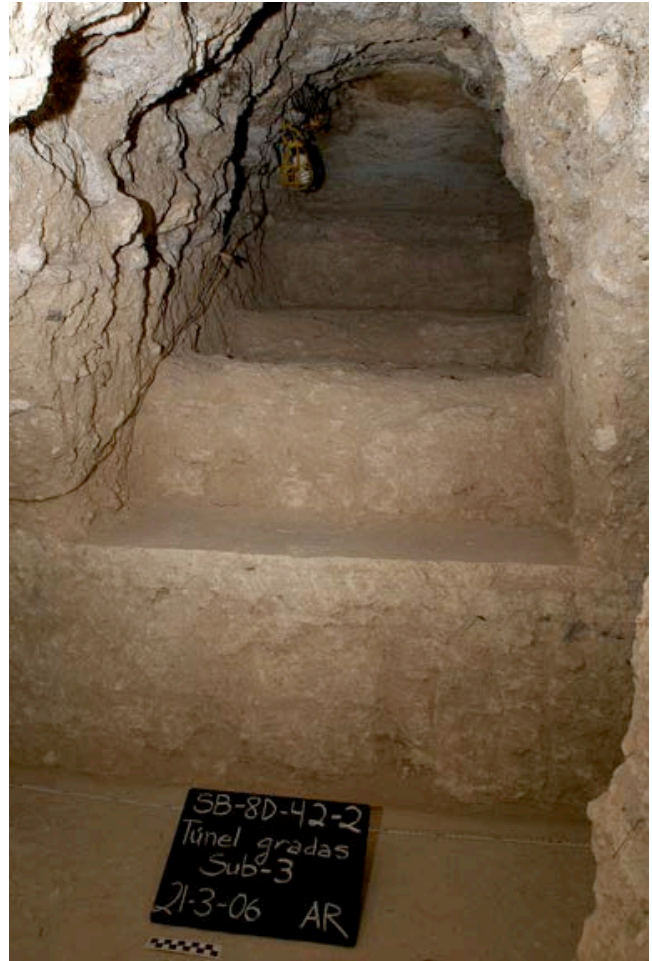
Figura 4

SB 8D-42-2: lote de relleno debajo de la escalinata de Sub-2, en túnel hacia el oeste desde SB 8D-37-6, encima de escalones deteriorados de etapa identificada como Sub-3. Mide 1 m de ancho N-S x 5 m de largo E-O medidos a lo largo de la diagonal de los escalones (Fig. 4), y tiene una altura de 1.1 m. Se hallaron 216 tiestos, una hacha de pedernal, 3 fragmentos de puntas de pedernal, 1 fragmento de obsidiana, 1 fragmento de mano de moler de granito, y una muestra de carbón.

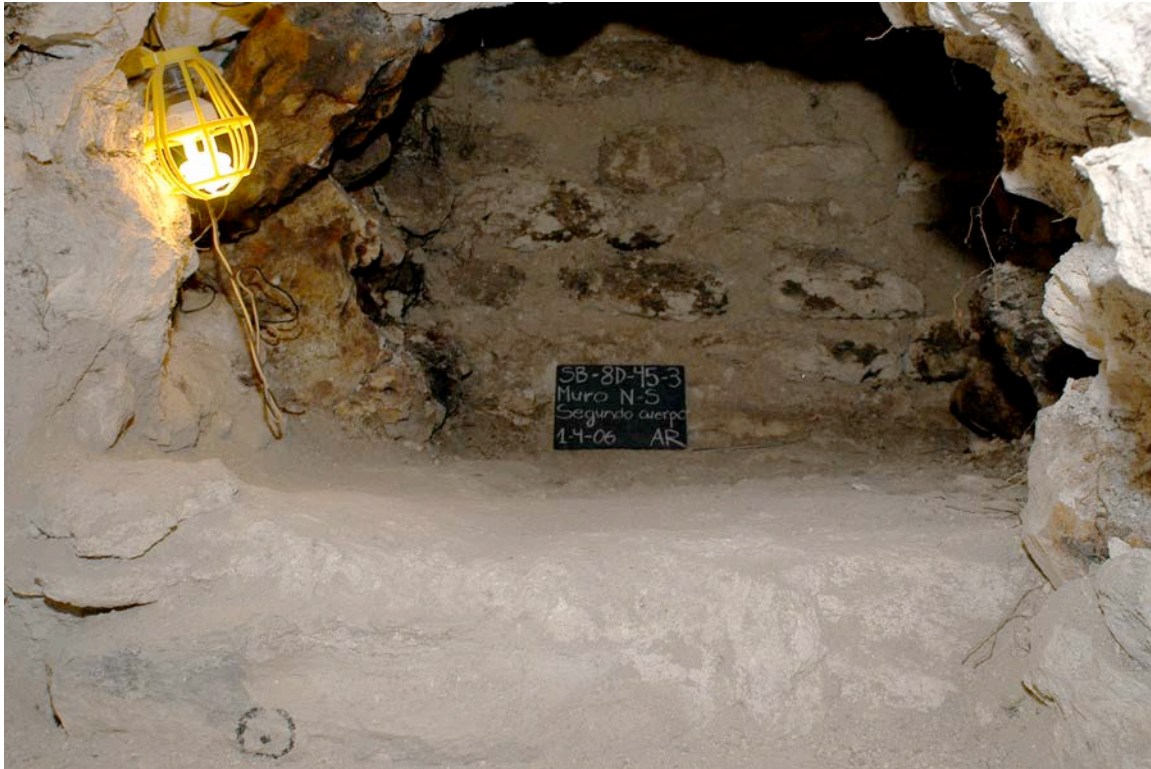
Figura 5

SB 8D-45-3: nivel de arquitectura, de que no se recuperó material, que mide 1.4 m N-S x 1.2 m de altura y representa el muro N-S del segundo cuerpo de la plataforma (Fig. 5) a 1.9 m hacia el oeste del primer cuerpo de la misma (véase SB 8D-39). Se encontró un piso de mezcla nivelada encima de la terraza entre el primer y segundo cuerpo. En la mezcla del muro vertical del segundo cuerpo se observaron huellas de manos.

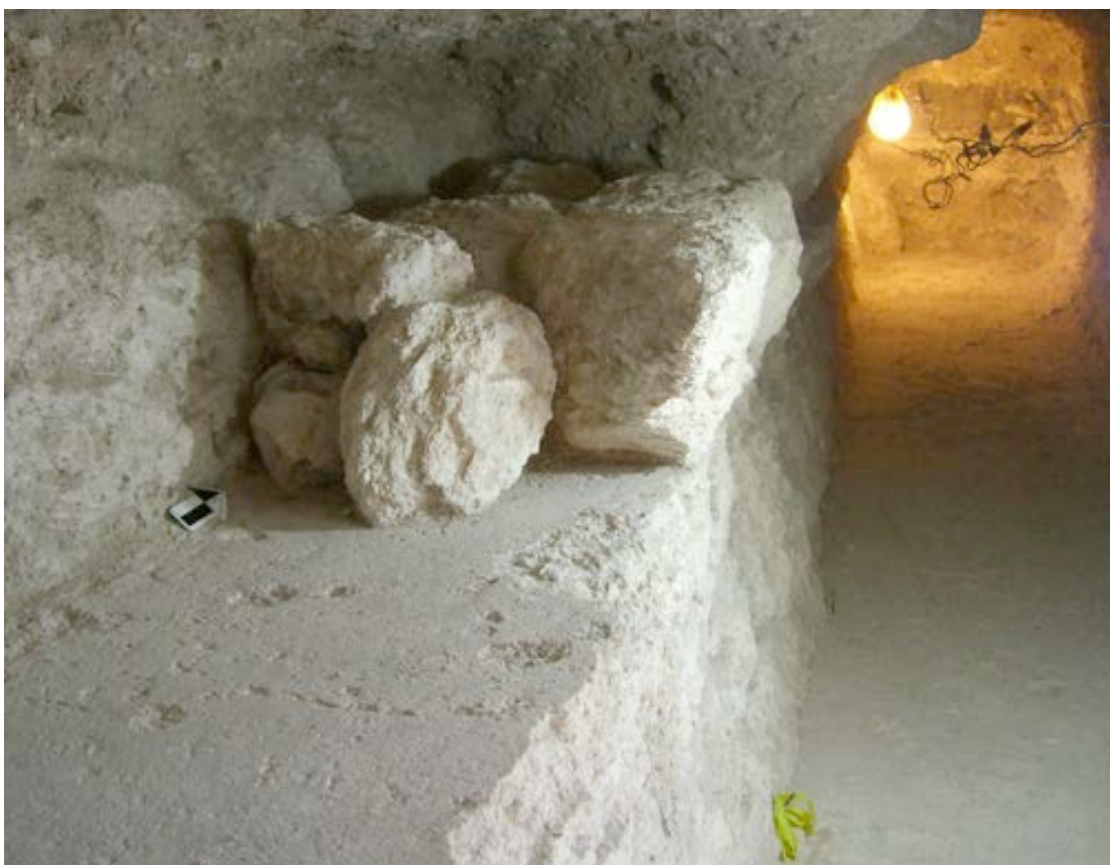
Figura 6

SB 8D-46-3: nivel de arquitectura, de que no se recuperó material, que corresponde con las dos gradas y superficie no bien definida de una posible etapa Sub-5 (Fig. 6). La grada inferior mide 40 cm de ancho E-O, y la superior 35 cm de altura. Se observaron capas de estuco en manchas encima de las dos gradas que sugieren remodelación o mantenimiento.

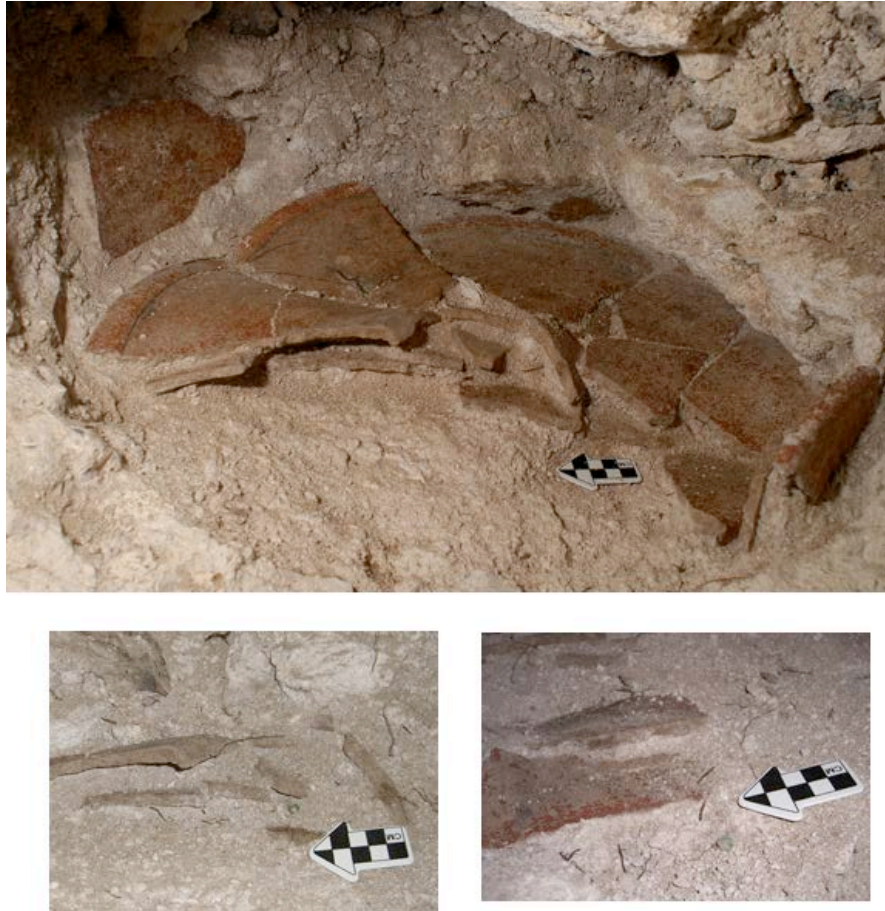
Figura 7

SB 8D-50-7: depósito de cerámica en una área de 50 cm N-S x 35 cm E-O x 25 cm de grosor, puesto en un corte en el piso SB 8D-50-5 (Fig. 7). Este nivel corresponde con la capa superior del depósito, que se ubica a lo largo del eje central E-O de Sub-3, e incluye la cerámica y el relleno de tierra y cal alrededor de los tiestos. Es posible que el depósito fue una ofrenda de vasijas quebradas en situ, por encontrarse estas en estado fragmentado pero por lo general completo. Las vasijas están pendientes de consolidación. Se encontraron 110 tiestos, 25 de los que pertenecientes a una única vasija, y 2 cuentas de jade, una de las que con huellas de posible cinábrio.

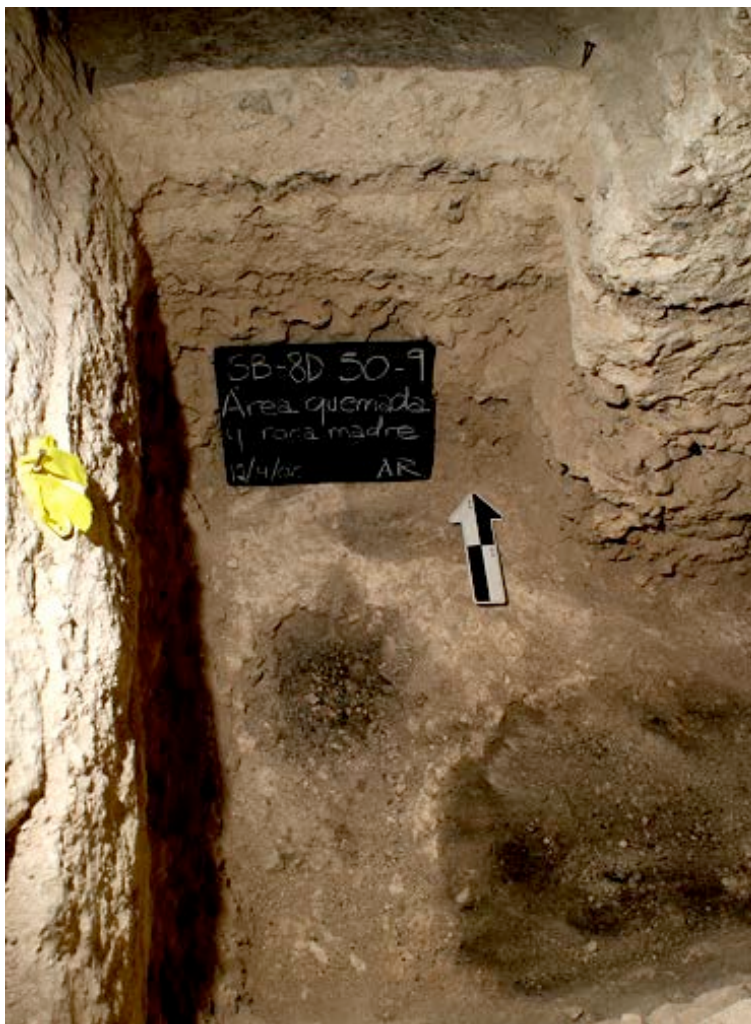
Figura 8

SB 8D-50-9: área quemada en la roca madre (Fig.8) abajo del piso SB 8D-50-5 y del depósito de cerámica SB 8D-50-7 y 50-8. La parte expuesta en la excavación mide 1 m N-S x 50 cm E-O con una extensión de 60 cm N-S x 50 cm E-O, y un total de 16 cm de grosor. Se halló una gran cantidad de carbón, de que se tomaron un total de 6 muestras. Se recuperaron 18 tiestos, 5 musetras de suelo, 2 musetras de ceniza, 1 fragmento de setuco quemado, una muestra de posible bajareque, y una muestra de posible palo petrificado. La roca madre parece haber sido picada y excavada con el propósito de preparar un lugar para esta quema antes del principio de construcción del palacio y de los pisos de la plaza.

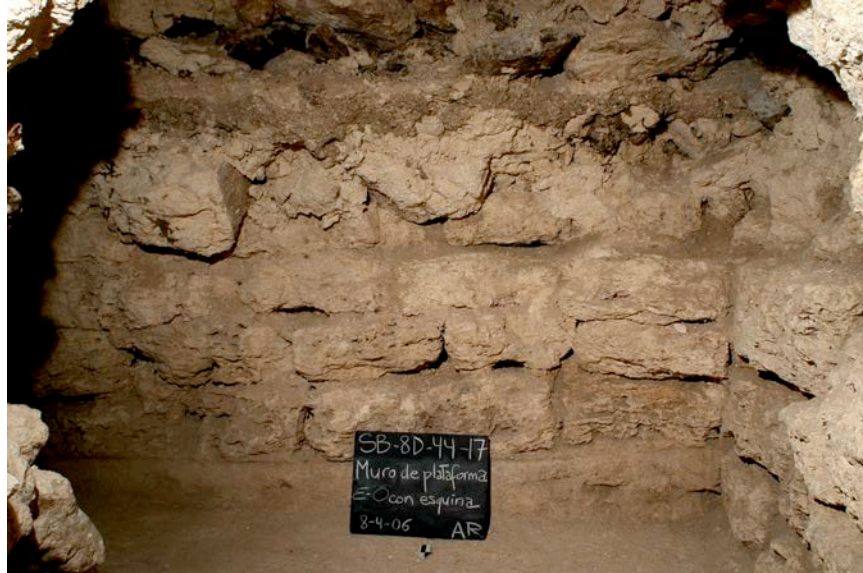
Figuras 10 y 11

SB 8D-44-17: nivel de arquitectura que incluye varios rasgos; muro con cornisa E-O de 4.7 m de largo (Fig.10), muro con banqueta N-S de 4.4 m de largo (Fig.11). De este último se midieron 3.15 m de esquina remetida a esquina del muro, y 1.25 m de la esquina del muro a la esquina de la banqueta. Estos rasgos forman la esquina remetida del muro de la plataforma donde termina la fachada del palacio y empieza el lado norte. Considero que el muro de esta plataforma corresponda con el muro de la plataforma en el túnel SB 8D-40 en la mitad sur de la fachada. De este lote no se recuperó material.

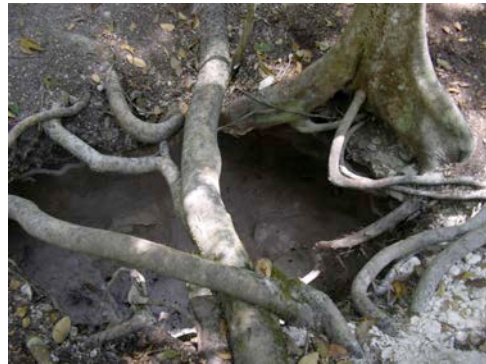
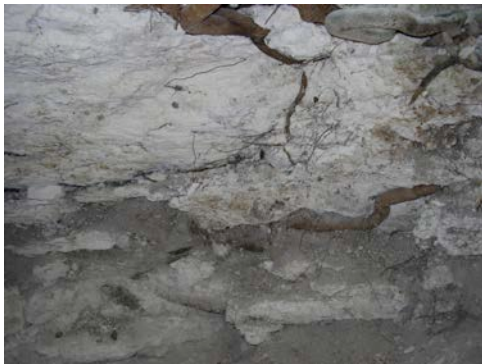
Limpieza en el posible chultun al sur de la estructura 130 y al suroeste del juego de pelota. Se trata de un agujero de aproximadamente 2.20m de largo X 1.00m de ancho en su superficie, que se ensancha en el interior, en donde se limpió un área aproximada de 3.00m de diámetro y 2.30m de profundidad, desde la superficie.

De la cavidad se extrajo escombros compuesto por abundante basura de árboles y piedra caliza erosionada en fragmentos y pulverizada principalmente (8/1 10YR), recuperándose 8 fragmentos pequeños de cerámica y algunos restos óseos de animal sin ningún contexto asociado.

Se observó que las características del interior no correspondían a un chultun, al parecer se trata solamente de una cavidad natural poco profunda, cuyo techo colapso a manera de lajas por la acción de las raíces grandes de los árboles que crecieron en su superficie.

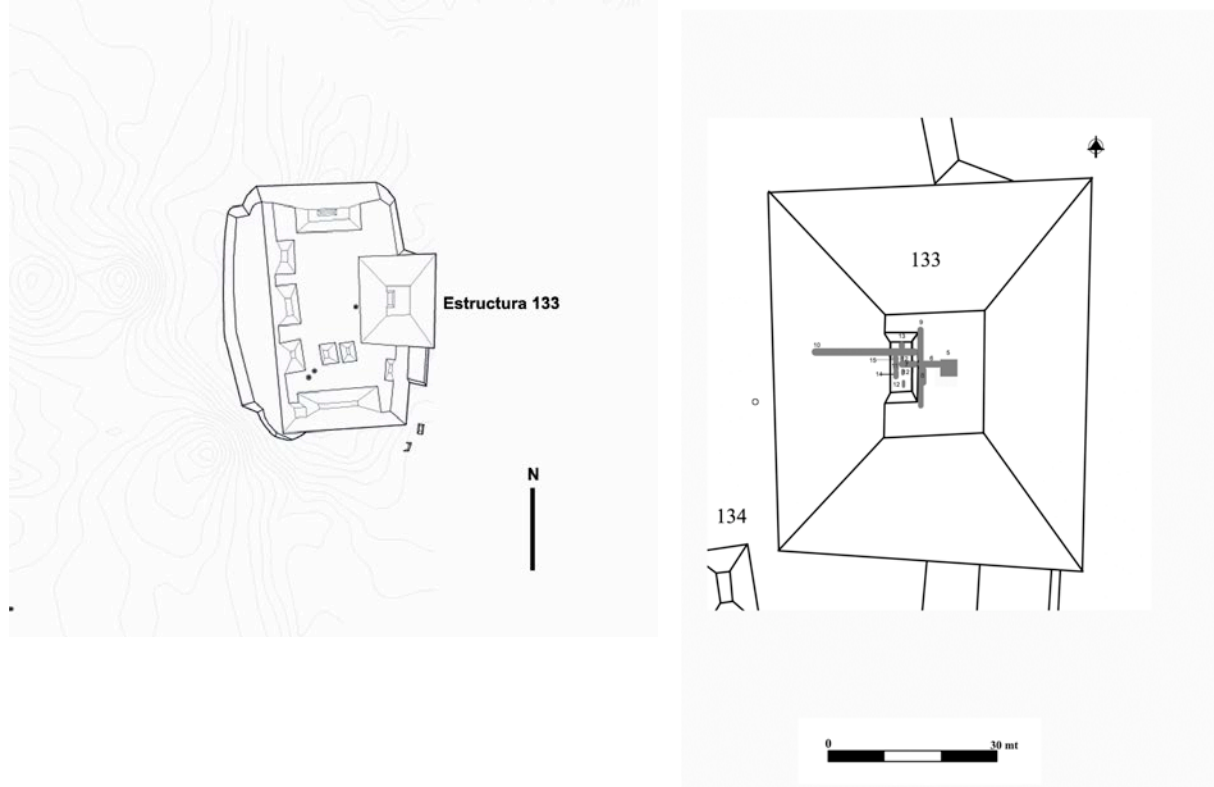
Planta de la Estructura 133 con ubicación de excavaciones

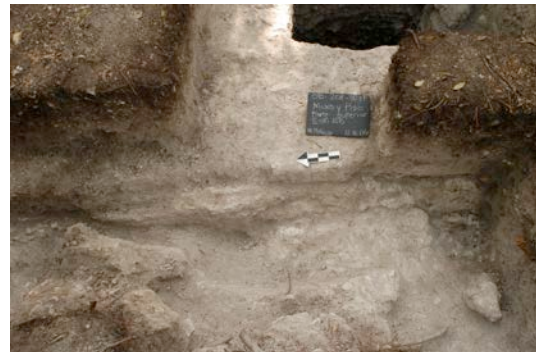
SB 20E-3G

Excavación al sur de la unidad 3E, con el objetivo de seguir el piso exterior paralelo al corte del muro, para definir algún rasgo del muro oeste y tratar de contrastarlo con las evidencias de la unidad 3C y 3F. Se trata de una trinchera de 0.50m de ancho X 2.50m de largo hacia el sur, en donde se ensancho a 1.00m, para unirla con la unidad 3C.

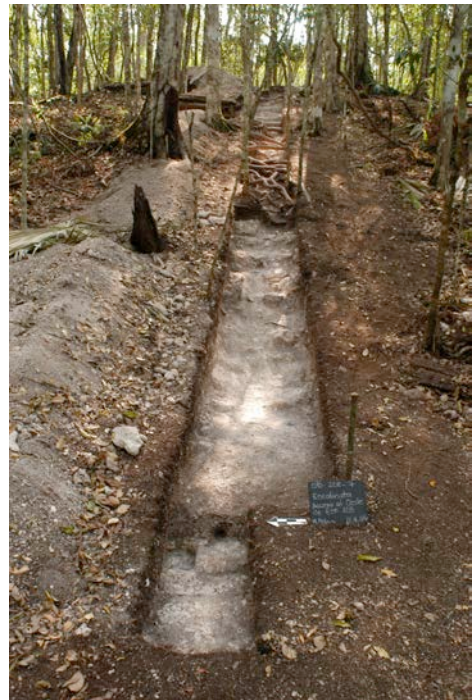
SB 20E-7A

Extensión oeste de la unidad 7, que busca definir el piso craquelado y el desnivel de la superficie de la terraza con respecto al mismo. Fue una unidad de 1.00m de largo X 0.50m de ancho y presentó dos niveles estratigráficos.

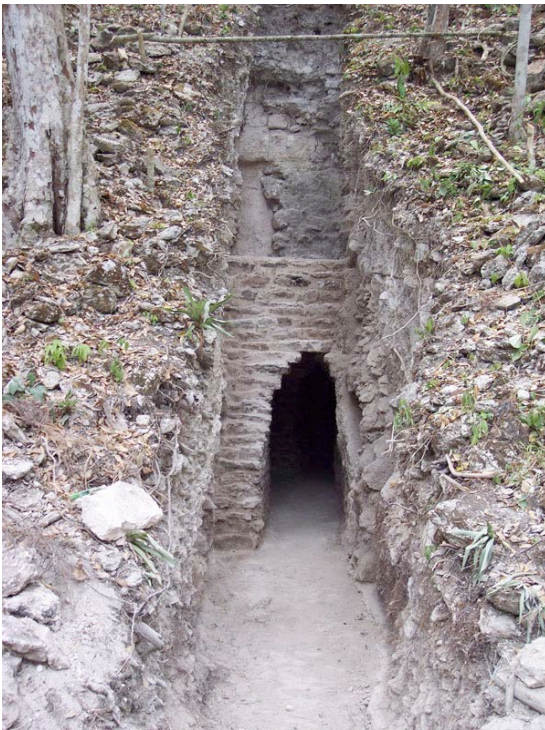
Figura 2. Vista este de la trinchera de saqueo en la base de Pinturas, después de la consolidación en 2006. Túnel de acceso en el primer cuerpo de la segunda fase constructiva.

La zona trabajada al exterior de los túneles de la Estructura 1, fue en la trinchera de saqueo ubicada en la base del lado este (Figura 2). Básicamente, se realizó la limpieza de ambas paredes del corte en la parte próxima inferior de lo que se consideraba la primera etapa constructiva, hasta esta temporada. También, se siguió el nivel de piso de la misma hasta el lado este de la plaza, donde se acumuló el escombro que resultó de las excavaciones ilegales.

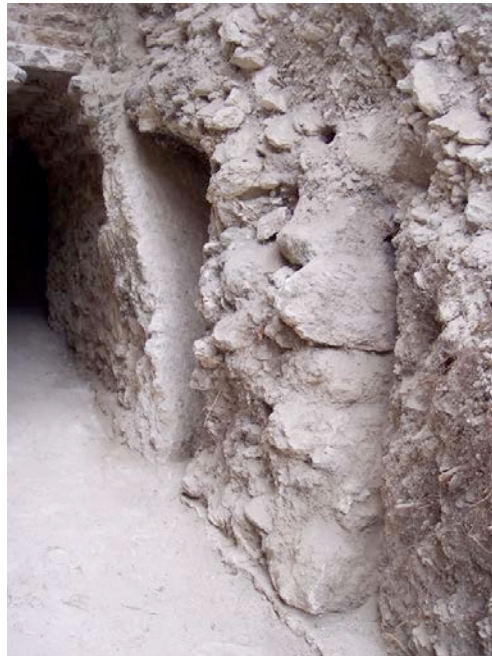
Figura 3. Restos de la primera y segunda etapa constructiva en el lado este de Pinturas. Lado Norte de la trinchera de saqueo.

Al momento de realizar la limpieza de los perfiles de la trinchera se descubrió otro muro en talud, que igualmente, fue cortado por los saqueadores dejando sus restos visibles en ambos lados de la entrada al interior de los túneles de Pinturas (Figura 3). La tipología de la piedra es un tanto distinta, comparada con la segunda o penúltima etapa (antes considerada como la primera), radicando su diferencia principalmente, en el tamaño y dureza de la piedra empleada para erigir el muro. Esto es, que la última construcción se conformó con un tipo de piedra más pequeña y de mayor resistencia a ser labrada. Los restos del muro, que seguramente conformaron el faldón posterior de la estructura 1, no pasan de los 1.20 metros de altura, siendo considerablemente mucho más bajos que los del talud de la 2da. etapa, los que llegan a medir más de los tres metros de alto.

La distancia en dirección este-oeste que separa una construcción de la otra es de 1.60 metros en el primer cuerpo y de 1.40 metros en el segundo, teniendo así en esa dimensión, un relleno que parece no haber sido terminado. La parte inferior del talud de la 2ª estructura está cubierta por un relleno bien organizado, producto de la mezcla de piedras y barro de pantanos locales, y que al alcanzar un poco más del metro de altura se vuelven solamente piedras muy pequeñas, o lo que más bien parecen capas de estucos destruidos.

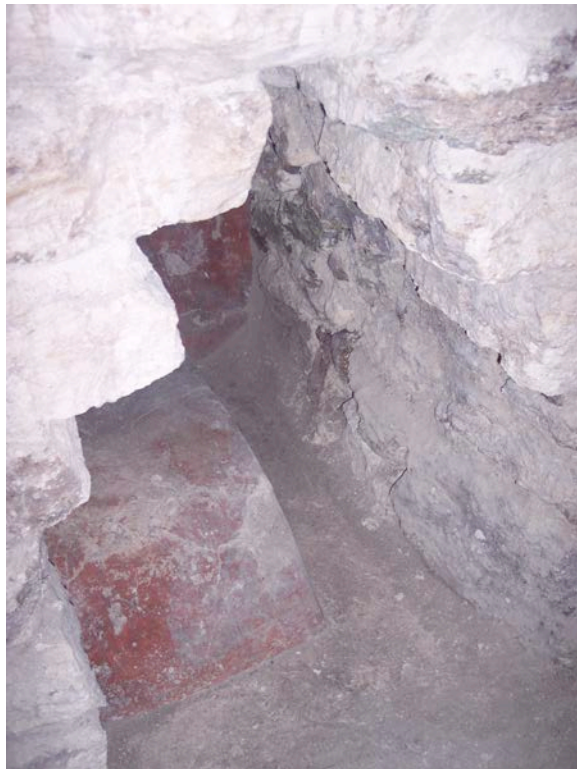
Figura 6. Abertura abovedada en el extremo norte de la grada central (número 4 en planta arquitectónica).

Siguiendo la misma técnica de la bóveda en saledizo utilizada por los antiguos mayas, se construyeron las paredes de este pequeño túnel abovedado con 0.80 de ancho, 1.05 de alto por 1.50 metros de profundidad. De esta forma, quedó vista la lateral de la grada de acceso y su intersección con el basamento de Sub 1ª (Figura 6). Se procedió a sustituir el relleno por uno nuevo y a cubrir el cierre de la bóveda, para así, finalmente concluir sellando el túnel este anterior y completar la excavación del definitivo.

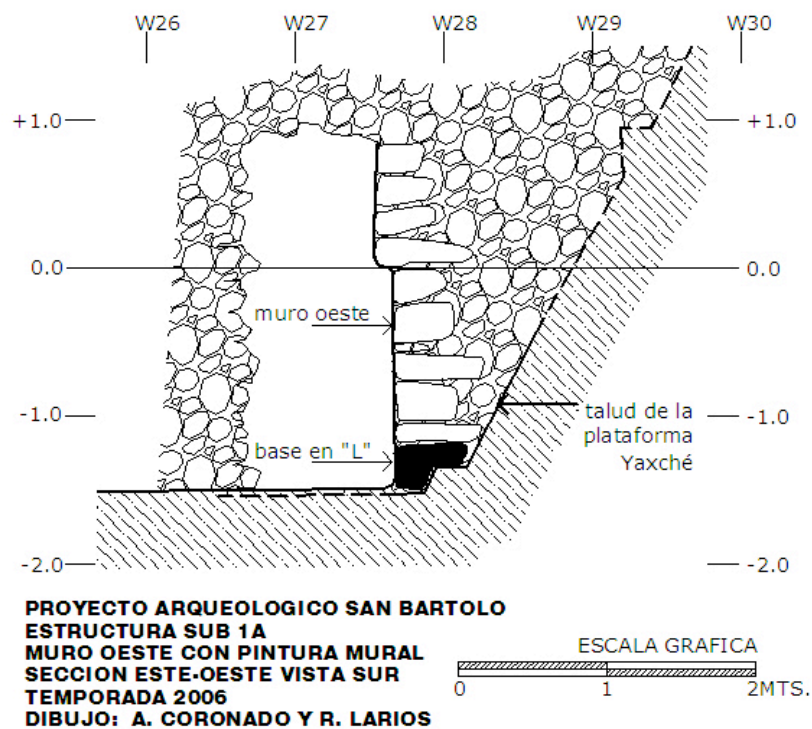
Figura 8. Sección este-oeste en muro oeste con vista al sur, piedra “L”. Dibujo: A. Coronado y R. Larios.

También, se colocaron testigos de yeso en las grietas más evidentes del muro oeste para su seguimiento y control en temporadas futuras. Y finalmente, como parte de los trabajos de consolidación, se completó el faltante en la base del muro oeste en su sección central norte. En este punto, lograba verse parte del talud de la plataforma Yaxché y su moldura basal que sirvió como asiento del muro oeste, cuyo desplante era de escasos 0.30 metros. El área fue de 0.53 metros cuadrados y fue rellena con piedra caliza y la mezcla de cal-tierra en proporción 1:3 utilizada en el resto de los trabajos de consolidación de esta temporada. Como se ilustra en la figura 8, la piedra colocada en el desplante de la parte a restituir, se labró en forma de “L” para proporcionar un área mayor de apoyo y un mejor amarre con la moldura basal de la plataforma Yaxché.

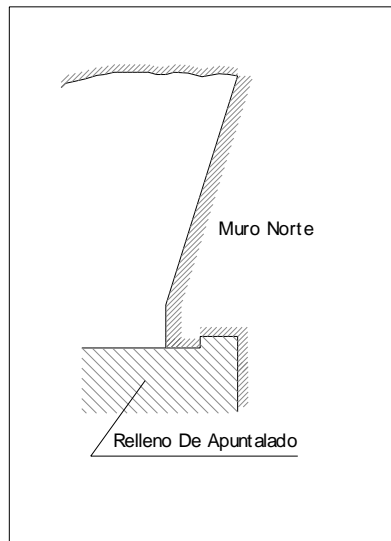
Por esta razón es necesario detener la parte inferior del friso que fue construida en el aire y tiene 27 cm. de voladizo. Se recomienda rellenar al nivel inferior del friso para evitar la destrucción del mismo, como se muestra en la figura No 7.

Por lo tanto el problema del muro norte no es tanto estructural, sino físico, dado por el deterioro presente en el friso exterior, el cual fue fabricado con un esqueleto de piedras y un recubrimiento de estuco de cal, material que se puede observar, ha envejecido considerablemente y no se sostiene por sí solo. Es decir que también estos estucos necesitan manos expertas que los estabilicen.

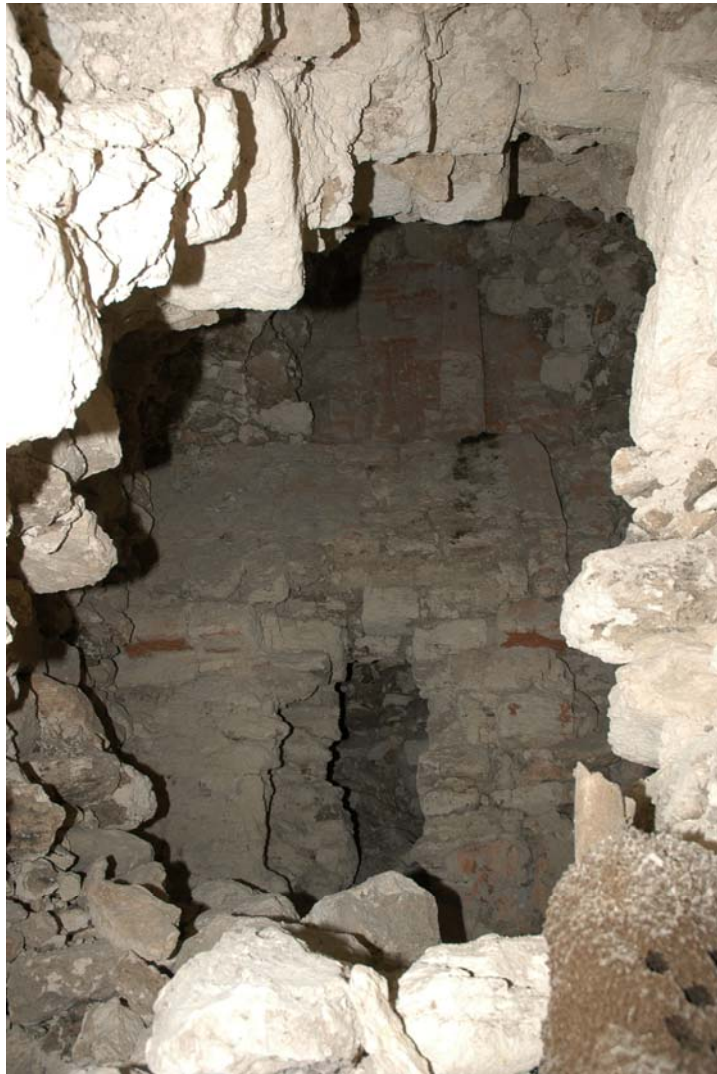
Fotografía 1

El primer hallazgo en el recorrido fue una aguada de grandes dimensiones, ubicada aproximadamente a 500 m al Sur del sitio, misma que fue reportada en el informe de Graham y Von Euw. La visita del sitio inició al Sur de la plaza, observándose varios patios cerrados del grupo A, así como la estructura A-59 que tiene una altura aproximada de 15m. La estructura, presenta varios saqueos de grandes dimensiones en los que se observaron por lo menos cuatro etapas constructivas. En la fachada posterior de la misma, uno de los saqueos penetró la arquitectura y sus rellenos hasta topar con la fachada Sur de una subestructura que conserva finos acabados en estuco pintado en color rojo (Fotografía 1 y 2).

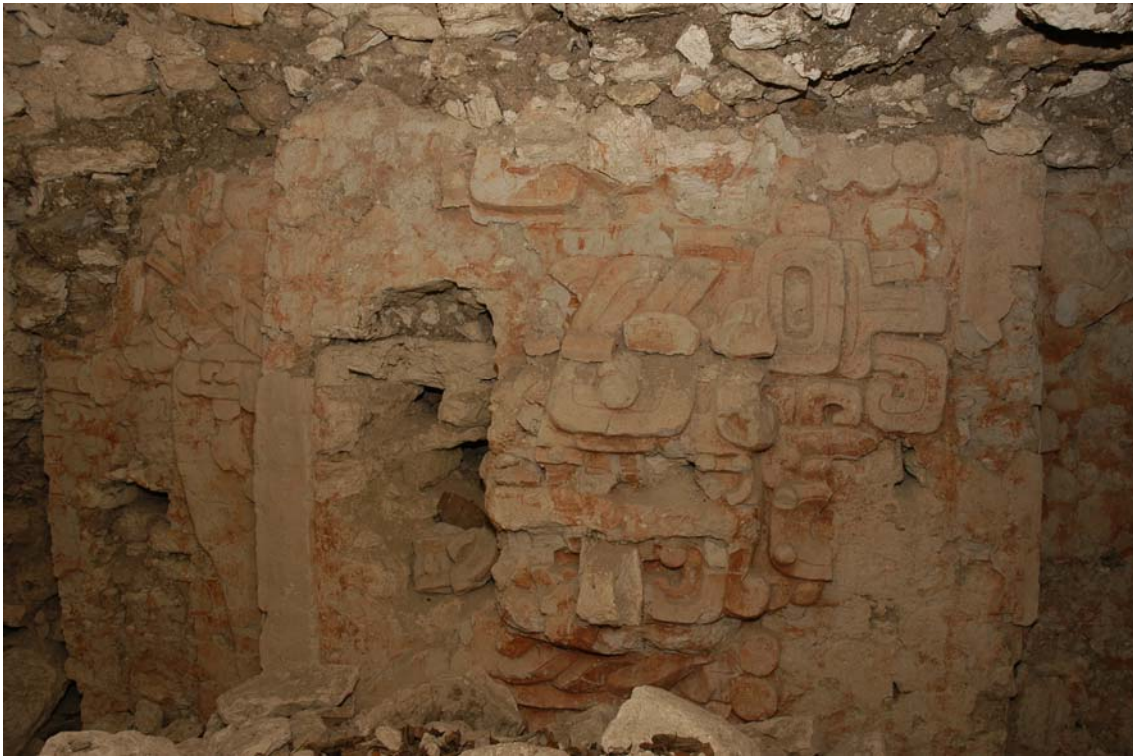
Fotografía 2

Al Este presentó otra trinchera de saqueo de grandes dimensiones que desestabilizó varias etapas constructivas de la estructura y con ella dejaron al descubierto la crestería de una de las primeras versiones de la pirámide; la misma posee decoración en relieve de estuco modelado y pintado, en donde sobresale el rostro mítico de un personaje ricamente ataviado, cuyas extremidades superiores se encuentran flexionadas a la altura del rostro, semejando una actitud de protección. La fachada frontal de la estructura se encuentra en mal estado de preservación y a punto de colapsar, por la gran cantidad de saqueos que han desestabilizado toda la estructura (Fotografía 2).

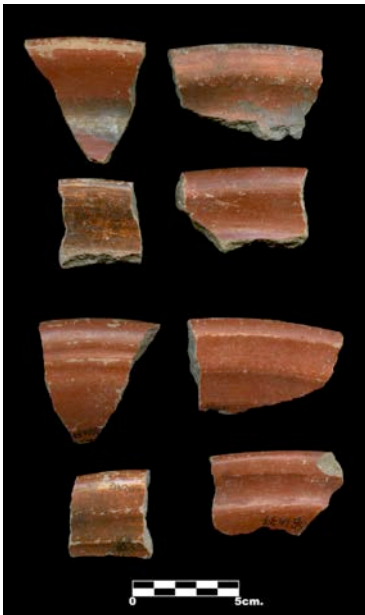
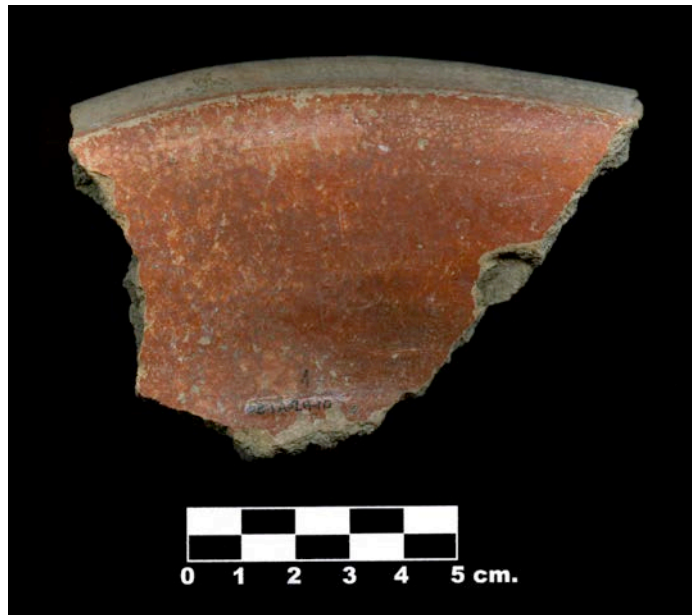
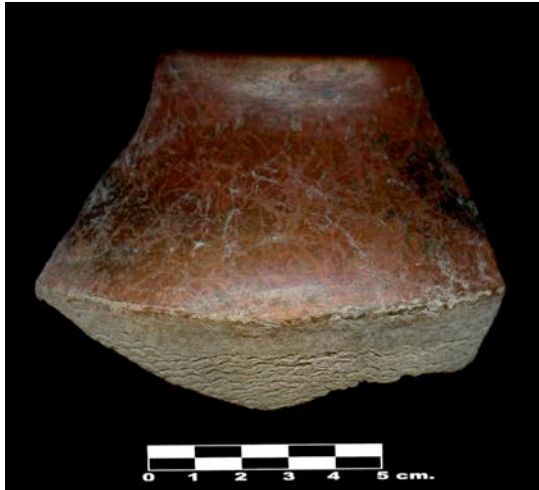
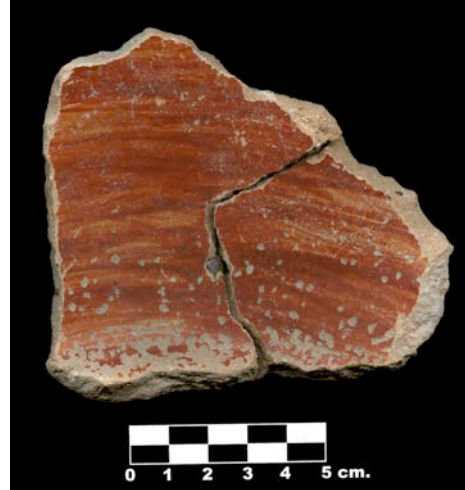
Fig. 7

Matamoro Rojo y Negro o crema del Mateo Rojo y Crema (engobe rojo en el interior y crema en el exterior o viceversa). A los fragmentos que presentan engobe rojo en el interior y estrías u otro tipo de impresión en el exterior se clasificó como Ciego Compuesto. En la muestra se identifica gran frecuencia de tuestos que presentan dos engobes del mismo color, quedando en el engobe superficial manchas o pequeñas películas de engobe esta variedad fue clasificada como Dos Engobes (fig. 7).

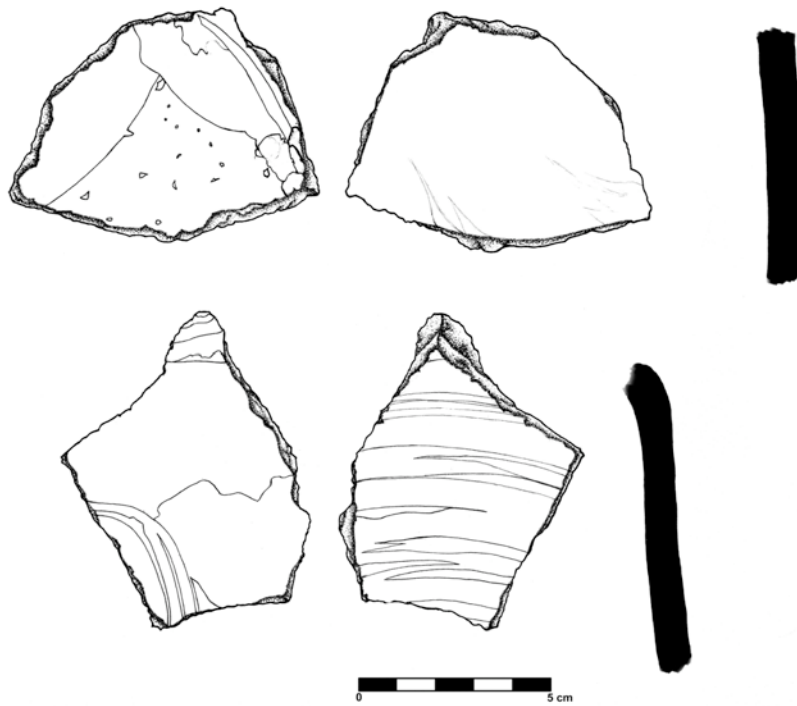
Fig. 8

Imitación Usulután
 Dibujo: Elisa Mencos

La decoración positiva imitación de la técnica negativa Usulután es identificada en reducidas cantidades dentro de la muestra cerámica de San Bartolo, predominando el engobe rojo como base y sobre éste diseños no definidos en colores negro, ante, café y naranja (fig. 8).

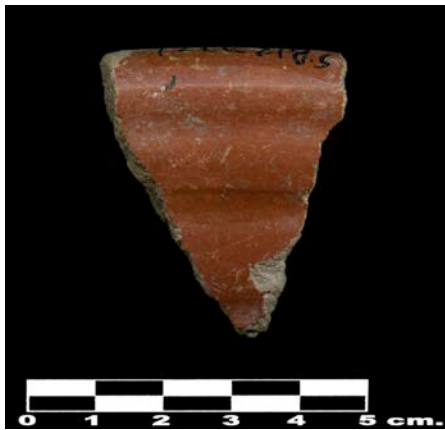
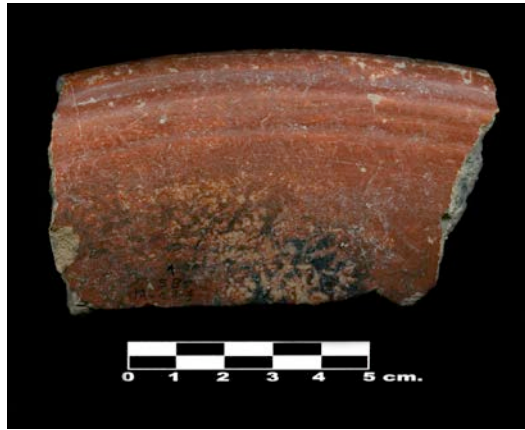
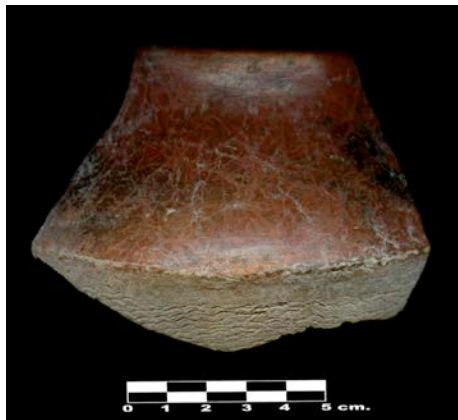
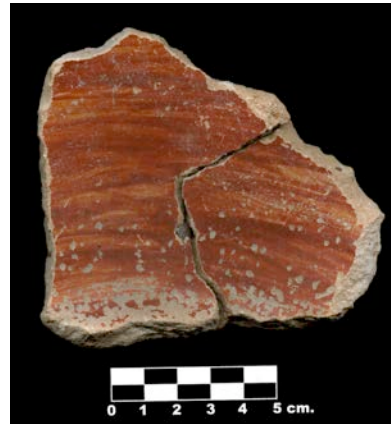
Fig. 10

Predominan las incisiones paralelas en el borde de la vasija, generalmente son incisiones antes de la cocción. Las acanaladuras horizontales son las predominantes, localizándose debajo del borde, y en algunos casos en el cuerpo de la pieza (fig. 10).

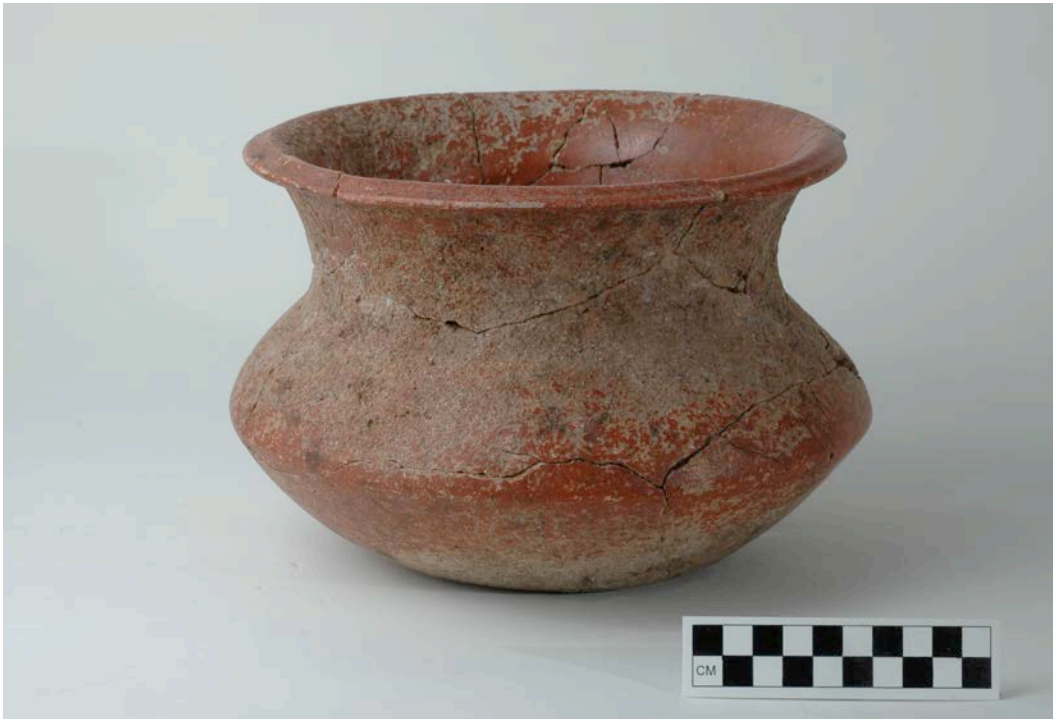
Fig. 11

Cerámica con función ceremonial se ha determinado en reducidas cantidades, identificándose tres vasijas procedentes de las ofrendas 12 y 13 de la estructura 133 del Grupo Saraguaté. La vasija registrada con el número 82 (ofrenda 12), corresponde a una olla del tipo Sierra Dos Engobes, presenta un diámetro en el borde de 26.0 cm. altura del borde a collar 6.0cm. Borde ligeramente evertido, labio acanalado, cuello curvo divergente, pared curvo convergente con ángulo Z, base plana, grosor de pared 0.9cm. El acabado de superficie de la pieza presenta aproximadamente un 40% de erosión, por lo que el engobe no está presente en toda la pieza. Originalmente cubría el interior y exterior de la misma, aunque por la erosión provocada por la tierra, no es visible en toda la vasija. El desgaste en el borde y en la base está ausente (fig. 11).

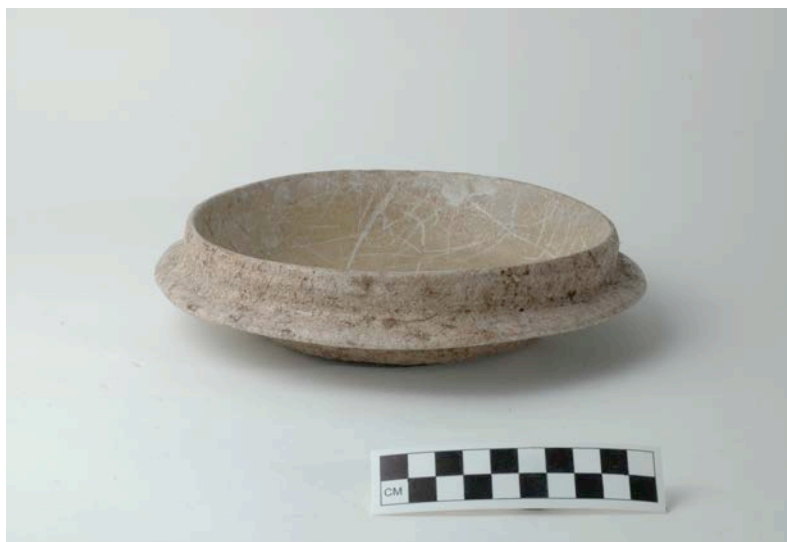
Fig. 12

La vasija catalogada con el número 83, forma parte de la ofrenda 12, corresponde a un cuenco del tipo San Antonio Café Dorado. Presenta las siguientes dimensiones: diámetro de borde 19.0cm. diámetro de base 13.0cm. altura del borde a la base 5.0cm., altura del borde a la pestaña 2.8cm. Acabado de superficie: presenta engobe café-dorado en el interior de la pieza, del borde a la base, con huellas de raíces. El exterior presenta alto grado de erosión, pero se observa que originalmente el engobe cubrió todo el exterior de la vasija. Forma: borde directo, labio redondeado, pestaña medial, base plana, pared curvada. Es importante señalar que presenta en el interior huella de cinabrio en el borde (fig. 12).

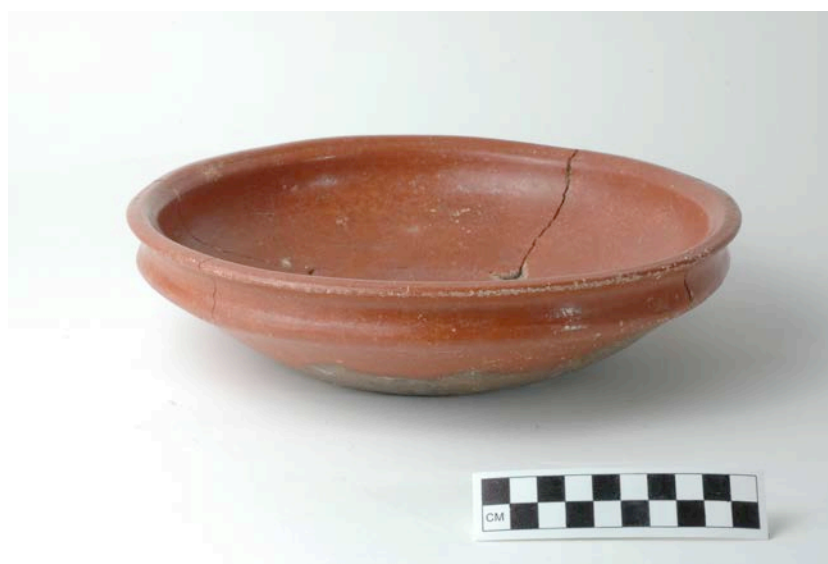
Fig. 13

La vasija 84 corresponde a la ofrenda 13, estructura 133 del Grupo Saraguate. Pertenece a un plato del tipo Sierra Rojo con un diámetro de borde de 27.0cm., diámetro de base 13.0cm. altura del borde a la base 6.2cm. altura del borde a la pestaña 2.5cm. Forma: borde evertido, labio redondeado, pestaña pequeña medial redondeada, pared ligeramente curvo-recto-divergente, base plana. Acabado de Superficie: Engobe rojo de textura cerosa-jabonosa en el interior y exterior de la pieza. En el exterior cubre desde el borde hasta el inicio de la base, mientras que en el interior el engobe abarca toda la pieza. Se observa una segunda aplicación de engobe del mismo color, formando pequeñas manchas de color rojo sobre una base roja (fig. 13).

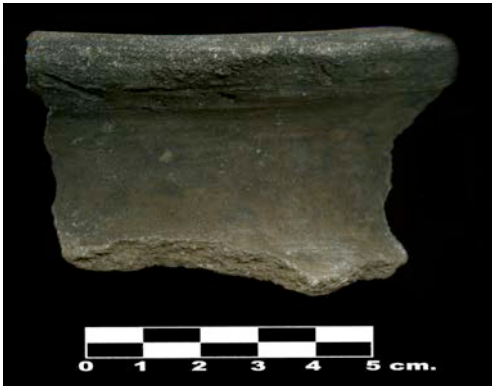
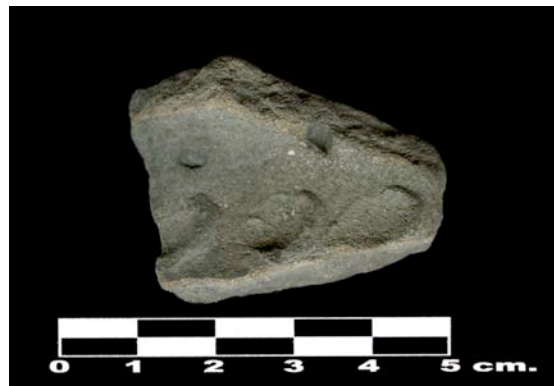
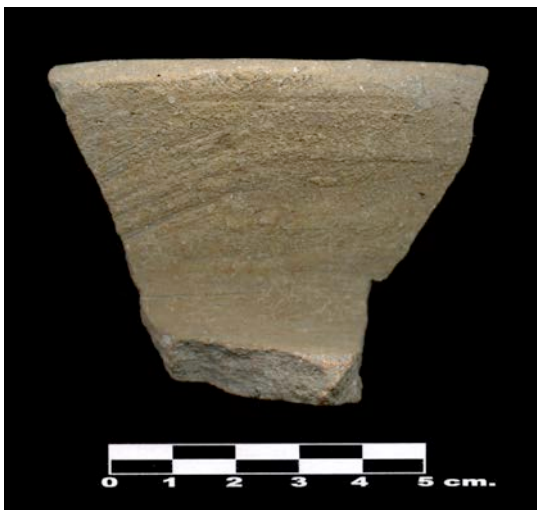
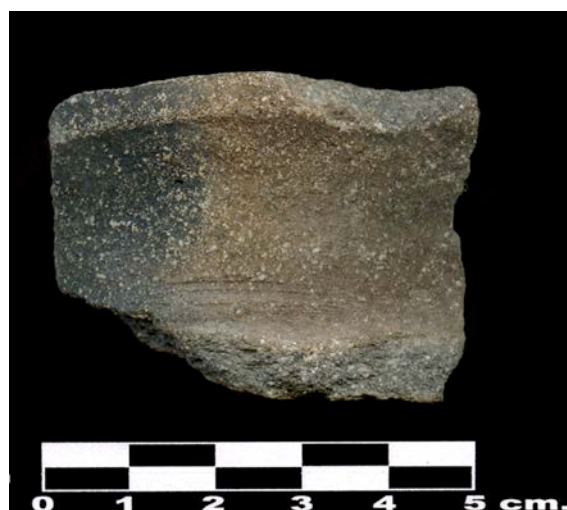
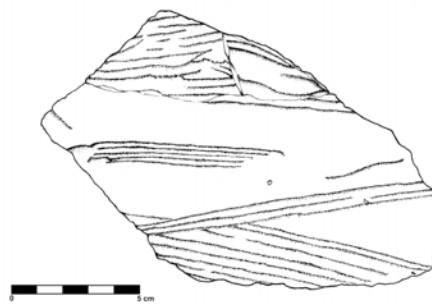
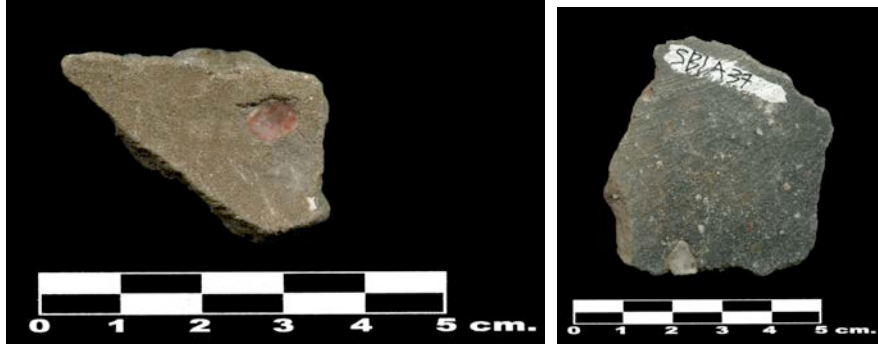
Fig. 14

Se identificó el grupo Achiote representativo de los grupos alisados sin engobe del Preclásico Tardío. En éste se diferenciaron los tipos Achiote sin Engobe (alisados y sin decoración), Zapote Estriado (estriado en el exterior y/o interior), Baldizón Impreso (impresiones en su mayoría en el collar de cántaros u ollas), Palma Daub (Manchado), Muzul Inciso (incisiones generalmente en el cuerpo) y Pijuy con Baño (baño rojo, crema, café, naranja y negro). En la muestra se identificó el predominio de vasijas utilitarias como cántaros, ollas y comales, identificándose bordes directos, redondeados, evertidos, cuerpos globulares, curvo convergentes y redondeados, cuellos cortos curvo divergentes y recto divergentes, bases planas, cóncavas y convexas. Su superficie es usualmente áspera, la pasta presenta tonalidades de gris oscuro, claro y café-naranja con alto contenido de calcita y abundantes inclusiones de pedernal (fig. 14).

Achiote

Baldizón Impreso

Zapote Estriado

Ejemplo Zapote Estriado con pedernal
Dibujo: Elisa Mencos

Ejemplos Grupo Achiote con Pederal

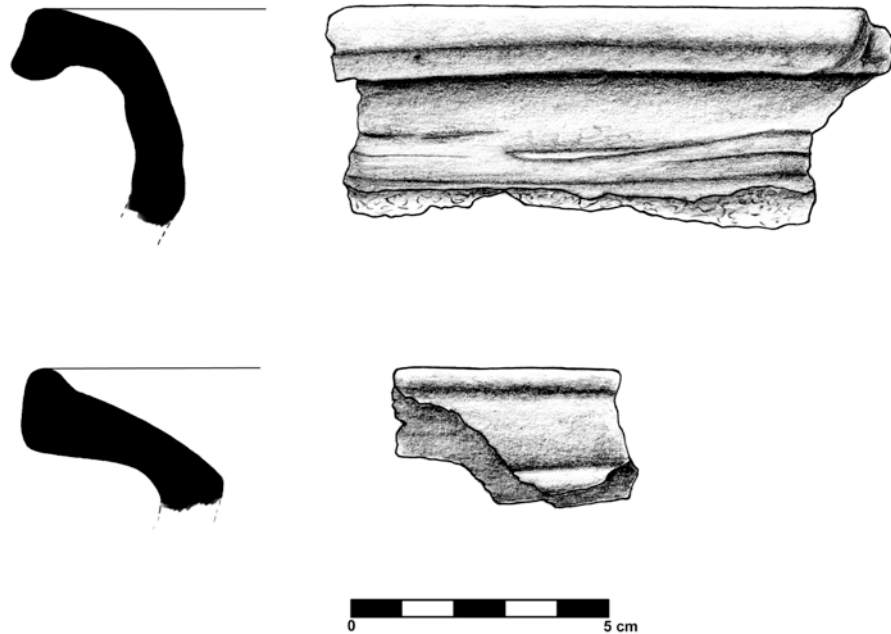
Fig. 17

El grupo Quintal correspondiente al ware Uaxactún Sin Engobe tiene escasa representatividad, se identificaron dos tipos cerámicos; el tipo Quintal sin Engobe y Triunfo Estriado. La muestra procede en su mayoría del grupo Saraguato (Estructura 128) y Palacio Tigrillo, observándose la preferencia de vasijas utilitarias tales como ollas y cántaros (fig. 17).

Borde grupo Quintal
Dibujo: Elisa Mencos

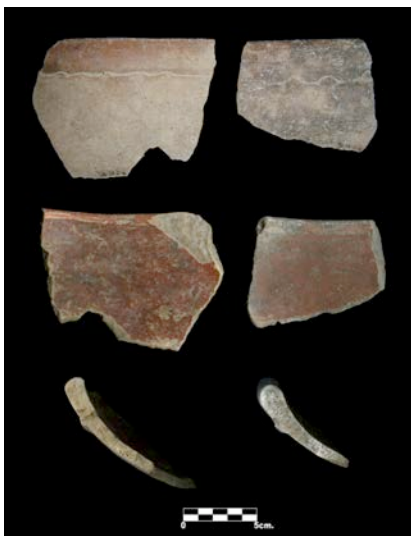
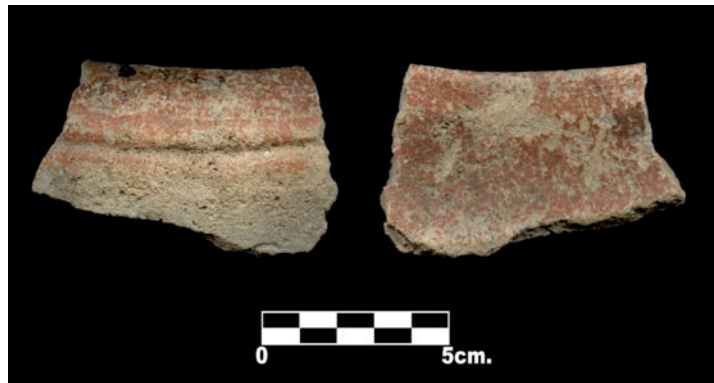
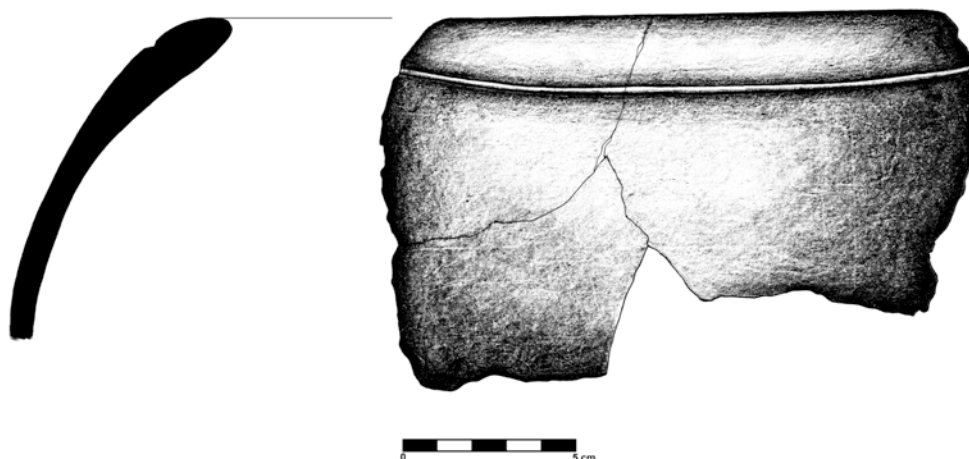
Fig. 18

Entre los tipos minoritarios de Tinaja se observan el tipo Subín Rojo y Camarón Inciso, éste último aumenta su popularidad en el Clásico Terminal (fases Imix y Eznab de Tikal) siendo para San Bartolo un marcador para el final de la esfera Tepeu (fig. 18).

Chaquiste Impreso

Camarón Inciso

Camarón Inciso
 Dibujo: Elisa Mencos

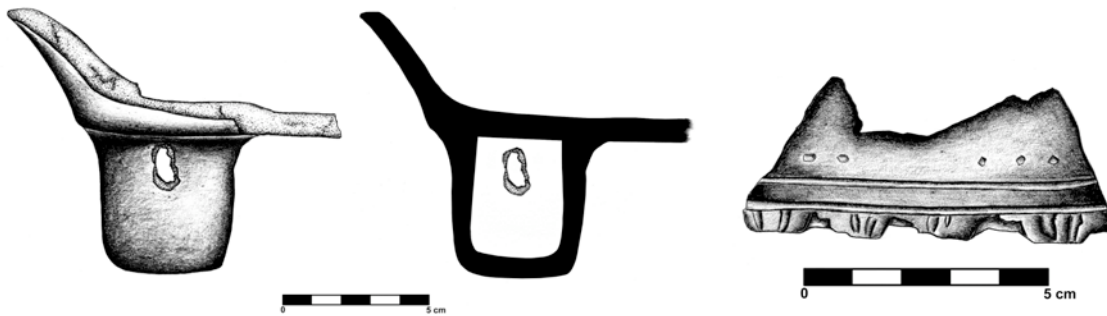
Fig. 20

En la muestra se encuentra también el tipo Palmar Naranja Policromo. Éste presenta trazos de color rojo, negro y crema sobre fondo naranja. Los diseños son análogos a los del tipo Zacatal. En ambos tipos predominan las formas abiertas, como los platos seguidos por cuencos y vasos, de borde directo y labio redondeado, se encontró en mínimo porcentaje formas cerradas que comprenden cántaros y tambores. Este material fue hallado en excavaciones de Palacio Tigrillo y Grupo Las Plumas (fig. 20).

Formas predominantes en Cerámica Policroma
 Dibujo: Elisa Mencos
