**PROYECTO ARQUEOLÓGICO EL TINTAL**  
**INFORME No. 2: RESULTADOS DE LA SEGUNDA**  
**TEMPORADA DE CAMPO, 2015**

INFORME ENTREGADO A LA DIRECCIÓN GENERAL DEL  
PATRIMONIO CULTURAL Y NATURAL DE GUATEMALA

Guatemala, 2016

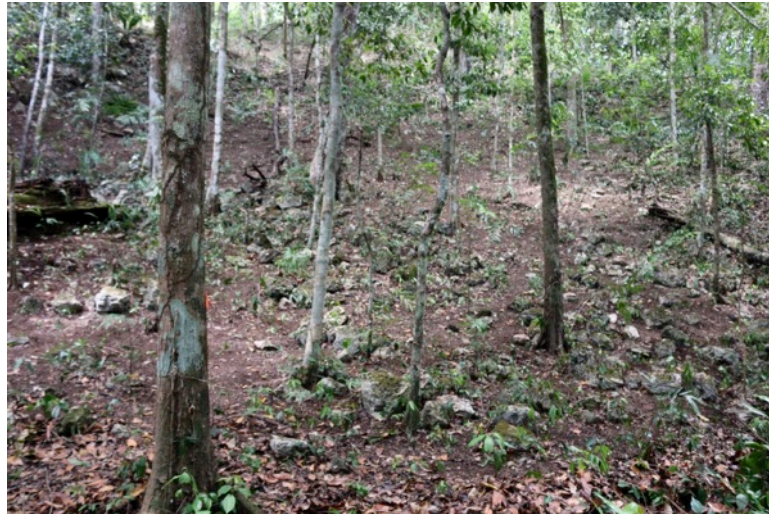
Foto 2.1. Fotografía del sector noreste de la pendiente de la plataforma que presenta una depresión, la cual fue sujeta a limpieza (TIN-100N-1) (Foto: B. Beltrán, PAET, 2015).

La limpieza superficial no reveló que las piedras localizadas tuvieran alguna asociación con una escalinata u otro tipo de acceso (Foto 2.1). La disposición de las piedras indica más bien que están asociadas con el derrumbe o saqueo de la Estructura Norte. Se necesita

realizar una investigación más profunda en el área para definir la causa de la depresión que se observa en la superficie.

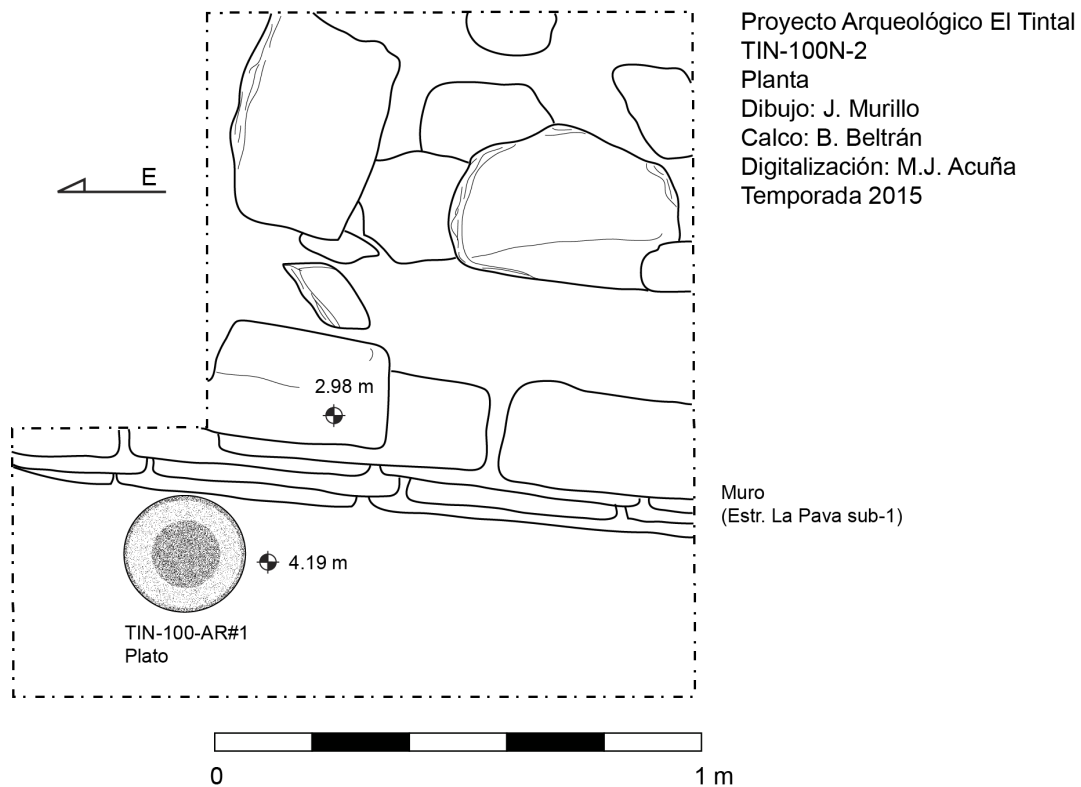
Figura 2.5. Dibujo de planta de la Unidad TIN-100N-2, con la posición de la Ofrenda 1 en asociación con el muro expuestos en el Nivel 7 (PAET, 2015).

estuvo compuesto por un relleno de tierra grisácea con pedrín de caliza, se localizaron bloques de piedra caliza de derrumbe, aunque por la ubicación de la excavación no se pudo identificar el origen de la misma. El Nivel 4 consistió en tierra de textura arenosa de color gris mezclado con pedrín y piedras calizas. El final de este nivel se marcó con el hallazgo de un apisonado de caliza o posible piso de 0.07 m de grosor, visible en toda el área de la unidad, pero encontrado en mal estado de conservación con una superficie irregular. El Nivel 5 presenta un apisonado de estuco de superficie irregular y consistencia suave, presentó *sascab* o pedrín como base. En el Nivel 6 el estrato presenta de tierra de color café mezclado con pedrín de caliza. A partir de la mitad hacia el norte se localizó una alineación de piedras de 0.43 m de largo, 0.30 m de ancho y 0.20 m de grosor con orientación este-oeste que posiblemente sea la parte superior de un muro. La excavación del siguiente nivel se realizó al norte del rasgo arquitectónico descubierto en al Nivel 6 y se documentó otro nivel. El Nivel 7 comprendió la excavación de 0.50 m de ancho y 1 m de largo, y se compone de tierra gris claro con pedrín de caliza. La excavación liberó un muro que se compone de cinco líneas superpuestas de bloques o sillares de piedras calizas canteadas de 0.43 x 0.30 x 0.20 m en promedio y se orienta en eje este-oeste con la fachada hacia el norte (Figura 2.5).

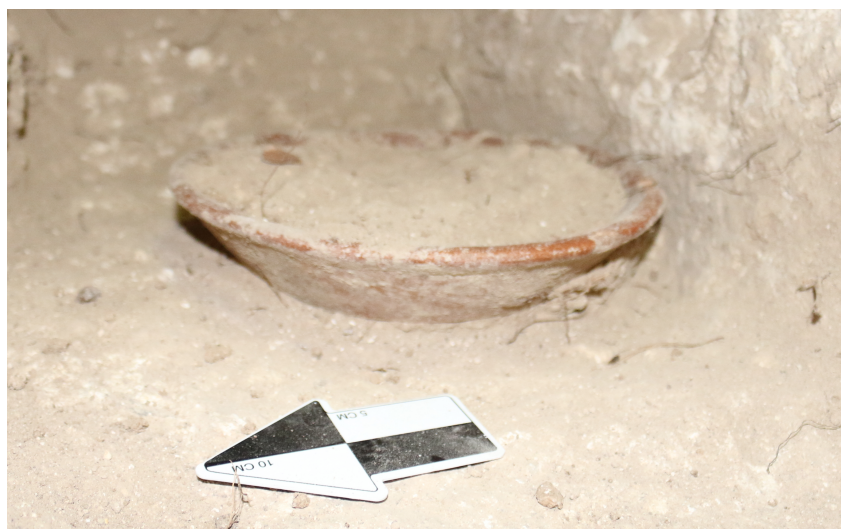
Foto 2.2. Fotografía de la Ofrenda 1 (TIN-100-AR#1) in situ. Es un plato del tipo Sierra Rojo que corresponde al periodo Preclásico Tardío. Registro No. 17.7.60.76 (Foto: B. Beltrán, PAET 2015).

2.5.3.1. *Ofrenda 1*: Preliminarmente se identificó la ofrenda (TIN-100-AR#1) como un plato del tipo Sierra Rojo: Variedad Sierra, de la Vajilla (*Ware*) Paso Caballos Ceroso. Se descubrió en estado de conservación malo, fragmentado en tres partes y presenta dos fisuras: la primera en la base y la segunda en el borde y pared. Además, la vasija tiene el borde astillado (Foto 2.2). La vasija se registró bajo el número 17.7.60.76 en el Registro de Bienes Culturales de la Dirección General del Patrimonio Cultural y Natural, Ministerio de Cultura y Deportes de Guatemala. Las dimensiones correspondientes son:

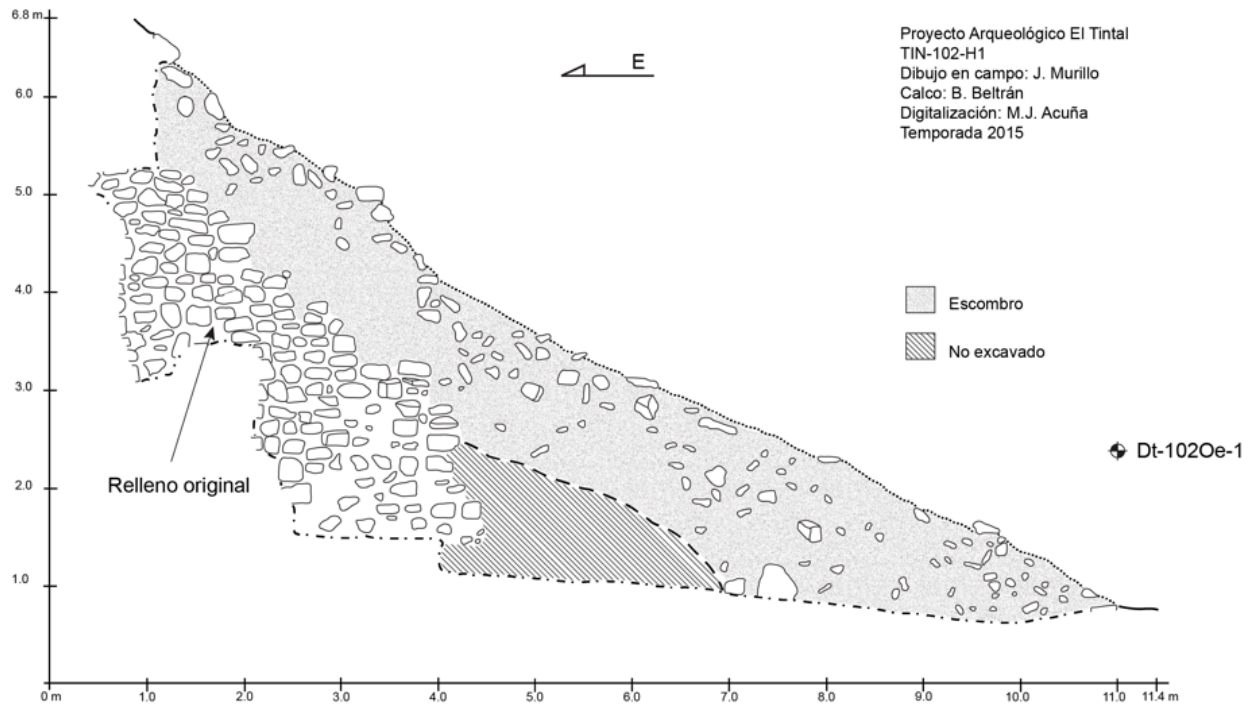
Figura 2.13. Dibujo del perfil sur de la trinchera de saqueo 5, TIN-102-H1, de la Estructura Este del Conjunto Tríadico.

En el perfil norte de la trinchera TIN-102-H1 se identificó uno de los sillares sobre el piso del nivel de plaza que posiblemente correspondía al primer escalón de la escalinata saliente de la Estructura Este. Al este se identificó el relleno original de la estructura. A pesar que los esfuerzos se centraron en la liberación total de los rellenos originales, no fue posible cumplir con el objetivo debido a que al momento de exponerlos se podría reactivar y precipitar el proceso de deterioro, ocasionando mayor desestabilidad y provocando un mayor colapso. Lo recomendable sería retirar el resto del material de saqueo en el momento que se haga la reintegración de los rellenos constructivos durante la consolidación. El bloque de sillar descubierto en el arranque de la Estructura Este se considera, por el momento, como un elemento flotante, ya que es necesaria la investigación hacia el norte para identificar algún rasgo arquitectónico asociado. Los rellenos originales expuestos presentaron deterioro del material aglutinante, así como erosión de las piedras de los muros de contención. El saqueo causó su exposición a la intemperie y con el paso del tiempo perdieron su capacidad resistente, ya que el componente principal, el carbonato de calcio, es soluble al agua. Por lo tanto, se fue

deteriorando la resistencia de los materiales, provocando la redistribución de los esfuerzos en zonas adyacentes al vacío que se formó (Figura 2.13 y Foto 2.4).

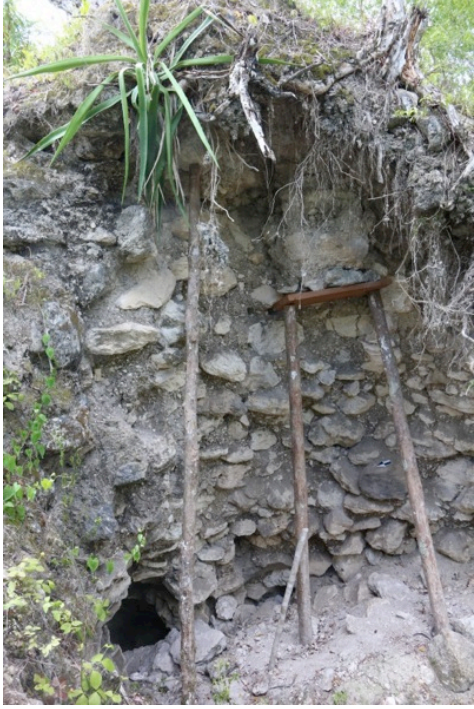
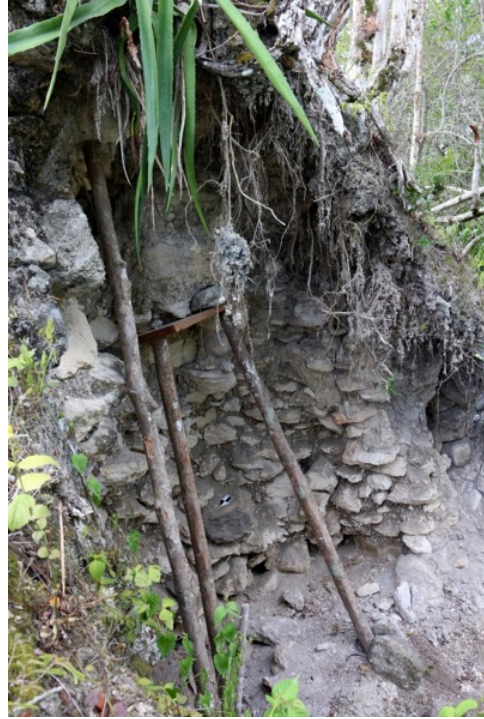
*Foto 2.3. a) izquierda, y b) derecha: Fotografías de los puntales colocados por el Proyecto Cuenca Mirador en 2014 en la parte superior del saqueo TIN-102-H2 de la Estructura Este del Conjunto Tríadico de El Tintal (Foto: B. Beltrán, PAET, 2015).*

Es de considerar que al momento del saqueo, la estructura inició el proceso de deterioro de los rellenos originales. Con el paso del tiempo, la estructura logró encontrar nuevamente un equilibrio al acomodarse con el relleno y colapso del saqueo a causa de la presión horizontal, estabilizando pero no deteniendo el proceso de deterioro. Al momento de remover el colapso para el registro arqueológico, la estructura sufre cambios que podrían reactivar nuevamente el deterioro. Por lo tanto, no fue conveniente retirar por completo el colapso y tierra de saqueo dentro de la trinchera, como sucedió en la parte superior de la trinchera de saqueo TIN-102-H2, en donde se aloja un puntal (colocado por el Proyecto Cuenca Mirador) para prevenir el colapso de la parte superior del edificio (Foto 2.3).

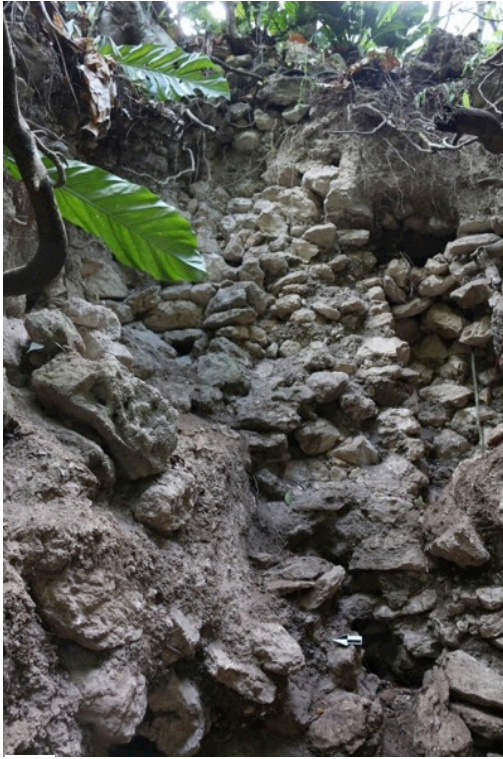
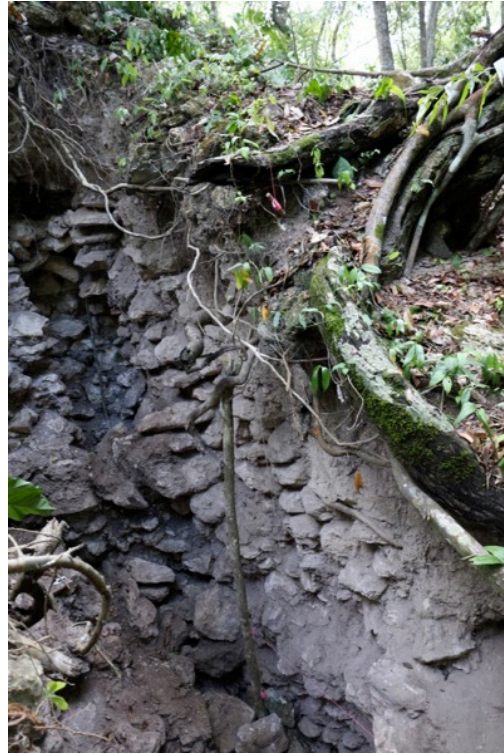
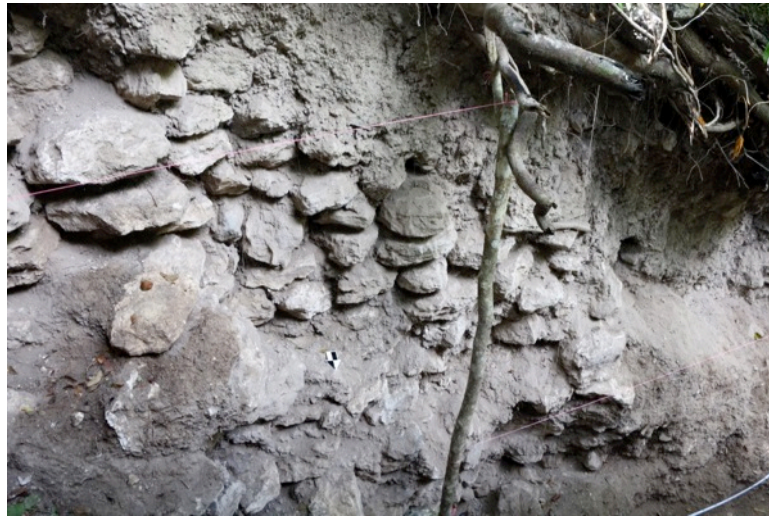
*Fotos 2.4. a) superior izquierda; b) superior derecha; y c) inferior: fotografías de los rellenos expuestos en la trinchera de saqueo TIN-102-H1 de la Estructura Este del Conjunto Triádico (Foto: B. Beltrán, PAET, 2015).*

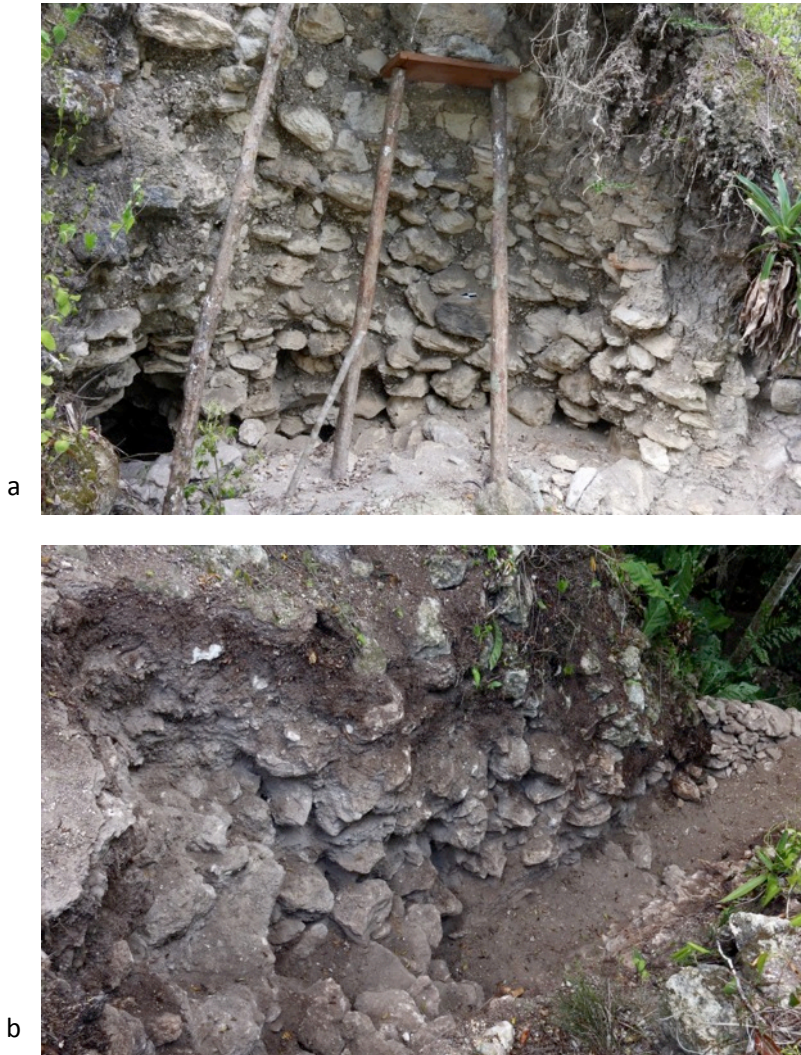
Fotos 2.5. a) superior, y b) inferior: Fotografías de los rellenos originales de la Estructura Este del Conjunto Tríadico expuestos en el saqueo TIN-102-H2 (Foto: B. Beltrán, PAET 2015).

En la trinchera de saqueo TIN-102-H2 se identificó un piso estucado en mal estado de conservación perteneciente al cuerpo de una construcción más temprana. En el perfil sur se expuso un muro, posiblemente de la última ocupación, y los rellenos originales de la construcción (Figura 2.15). La pobre conservación del piso se debe a que sufrió erosión al momento del saqueo. Los rellenos constructivos también presentan deterioro y erosión, por lo que es conveniente la remoción y la reintegración de nuevos. Los muros reconocidos en el perfil sur se encuentran dislocados de su posición original, debido a la fuerza de presión horizontal producido por el colapso y por el paso del tiempo (Figuras 2.15 y 2.5).

En general, los materiales que componen los rellenos constructivos de la estructura y que fueron expuestos en las trincheras de saqueo, presentan un alto grado de deterioro a causa de su exposición a factores naturales y químicos. Cualquier construcción que se encuentre a la intemperie, es decir, a la exposición directa de los fenómenos climáticos y naturales, y que no cuente con un recubrimiento que evite filtraciones, estará sujeta a la expansión de los rellenos durante las épocas lluviosas y a la contracción de los mismos en las épocas secas. Este continuo movimiento a través de los años causa que la fuerza de presión afloje los rellenos y muros de contención.

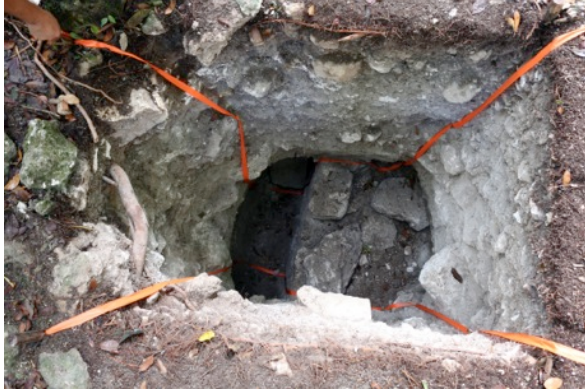
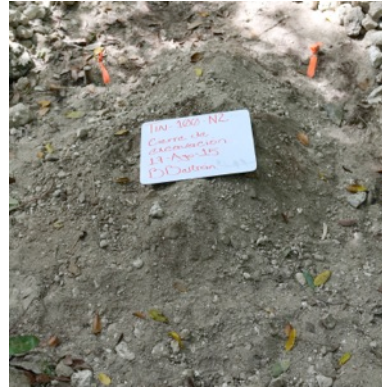
Foto 2.6. a) izquierda, y b) derecha: Fotografías de cierre de la Unidad TIN-100N-2 (Foto: B. Beltrán, PAET 2015).

La Unidad TIN-100N-2 y la extensión en forma de túnel (TIN-100-T2) que fueron descritos en los incisos 2.5.2 y 2.5.4 de este capítulo. Debido a que se prevé continuar con la investigación de TIN-100-T2, se procedió a construir un muro en seco en la entrada del túnel de exploración directa. Asimismo, el pozo de sondeo fue delimitado en las cuatro esquinas con cinta forestal de color naranja y luego relleno con el material que fue extraído durante la excavación (Foto 2.6).

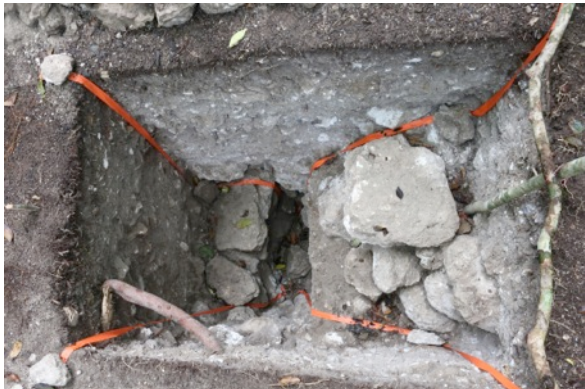
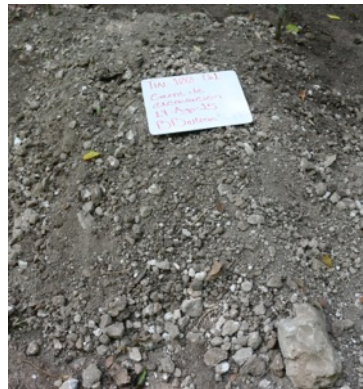
Foto 2.7. a) izquierda, y b) derecha: Fotografías de cierre de la Unidad TIN-100Oe-1 (Foto: B. Beltrán, PAET, 2015).

Con el objetivo de poder continuar la excavación en la próxima temporada, las esquinas de esta excavación también se delimitaron con cinta forestal de color naranja, y así poder de reconocer el límite de la excavación (Foto 2.7).

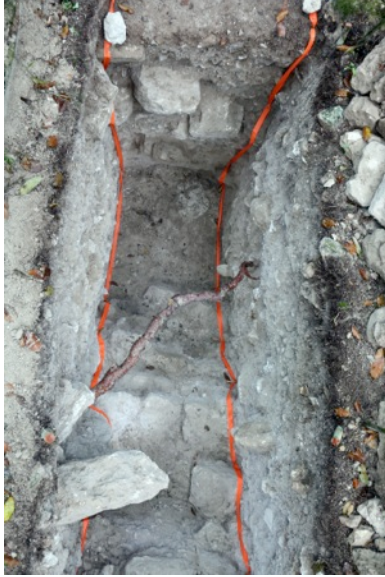
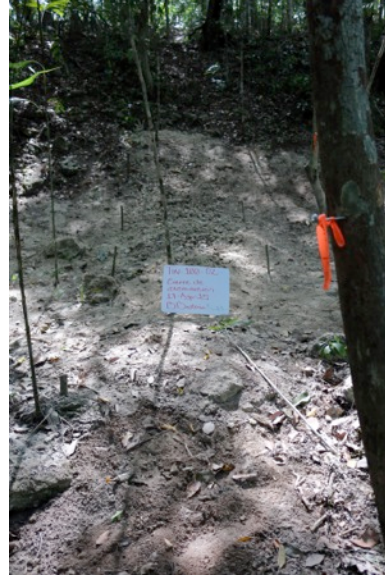
Foto 2.8. a) izquierda, y b) derecha: Fotografías de cierre de la Unidad TIN-100Oe-2 (Foto: B. Beltrán, PAET, 2015).

La Unidad se dividió en 10 sub-unidades de excavaciones consecutivas formando una trinchera ubicada al pie oeste del montículo del Conjunto Trádico. Antes de ser rellenadas, las unidades 2a hasta 2g fueron delimitadas a lo largo de la trinchera con cinta forestal de color naranja. Posteriormente, se rellenaron con el mismo material extraído durante la excavación (Foto 2.8).

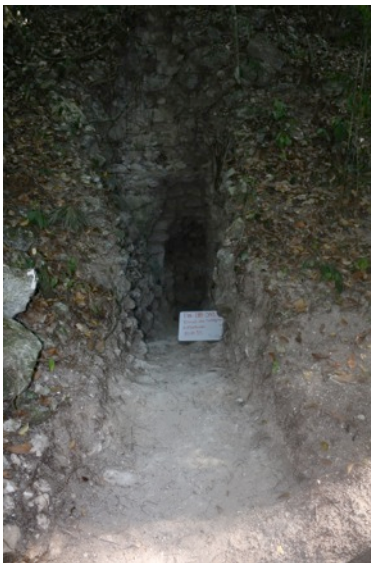
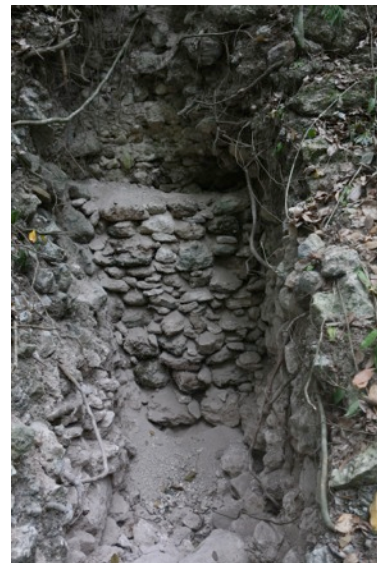
Foto 2.9. a) izquierda, y b) derecha: Fotografías de cierre del túnel de saqueo TIN-100-H1 (Foto: B. Beltrán, PAET, 2015).

Esta intervención consistió en la limpieza y documentación del túnel de saqueo que se localiza en la esquina suroeste de la plataforma del Conjunto Triádico. Para proteger el monumento, prevenir que continúe el colapso, y mantener limpio el interior para futuras investigaciones, se construyó un muro a manera de tapón de 1 m de grosor con piedras calizas extraídas durante el proceso de limpieza y registro (Foto 2.9).

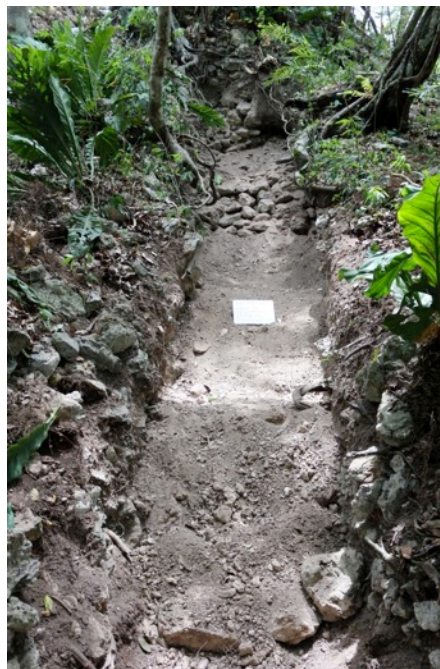
*Foto 2.10. Fotografías de relleno de la trinchera de saqueo TIN-102-H1 en la Estructura Este del Conjunto Trádico (Foto: B. Beltrán, PAET 2015).*

Esta trinchera se localiza en el área suroeste de la Estructura Este del Conjunto Trádico. Al finalizar la documentación, se rellenó con los mismos materiales extraídos durante la limpieza. Se construyeron muros de retención con piedras calizas grandes, soportados con relleno de niveles de piedra de varios tamaños intercalados con niveles de tierra. El objetivo de este sistema fue evitar que quedaran espacios vacíos, y así devolver cierto grado de estabilidad a los rellenos originales expuestos en el perfil del saqueo. Asimismo, esta técnica evita que la presión horizontal de los rellenos expuestos y debilitados ocasionen un nuevo derrumbe (Foto 2.10).

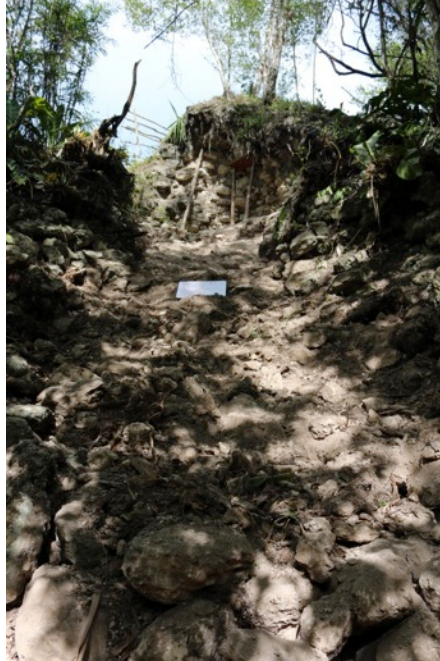
*Foto 2.11. Fotografía del relleno de la trinchera de saqueo TIN-102-H2 en la Estructura Este del Conjunto Triádico (Foto: B. Beltrán, PAET 2015).*

Esta trinchera de saqueo se localiza en la parte superior de la Estructura Este del Conjunto Trádico. Se aplicó la misma metodología utilizada en el cierre de TIN-102-H1, descrita arriba (Foto 2.11).

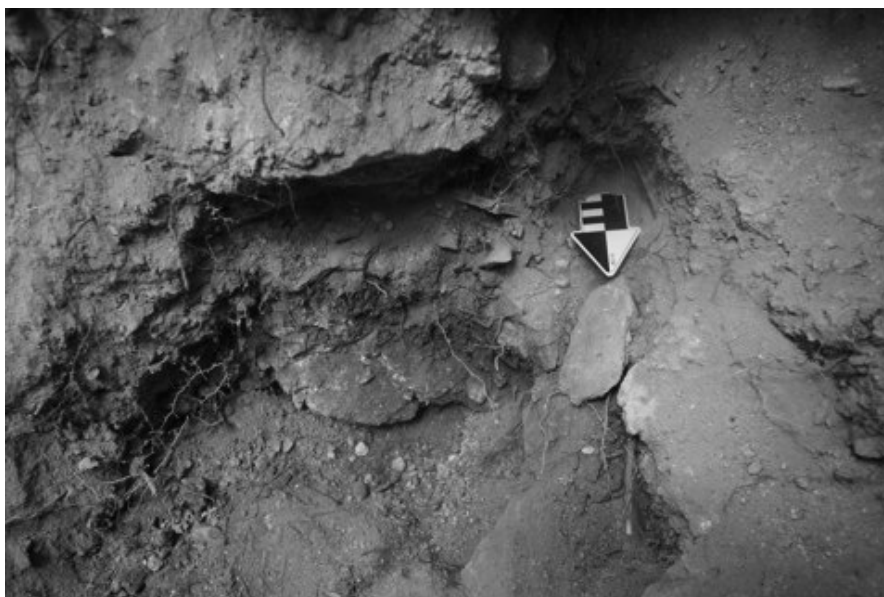
*Foto 3.1. Fotografía del rasgo localizado en TIN-200E-4d-2-16 (Foto: F. Castañeda, PAET, 2015).*

El segundo nivel inicia con el descubrimiento del Piso 1 de mediana calidad. El grosor total del estuco y el piedrín por debajo de éste fue de un promedio de 0.25 m. Justo por debajo del piso inició el relleno constructivo compuesto de tierra fina gris claro con piedras medianas y grandes. Cuando se llegó a una profundidad de 1.10 m debajo del piso, en la parte sur de la unidad comenzó a aparecer ceniza gris fina revuelta con el relleno y fue marcada la abundancia de material cerámico. Debido a su particular composición, este rasgo se identificó como Lote 16 de la Operación TIN-200E. La sección que se excavó fue un semi-círculo de unos 0.25 m de radio por unos 0.45 m de alto sobre otro piso (Piso 2) que marcó el final de este nivel. Solamente se excavó la sección del rasgo que se encontraba dentro del área la unidad, por lo que se plantea retornar en las próximas temporadas para realizar la investigación más profunda del sector para poder determinar si se trató de un evento ceremonial o de otro tipo. El material cultural encontrado en este rasgo constó de 120 fragmentos de cerámica y 5 lascas de pedernal.

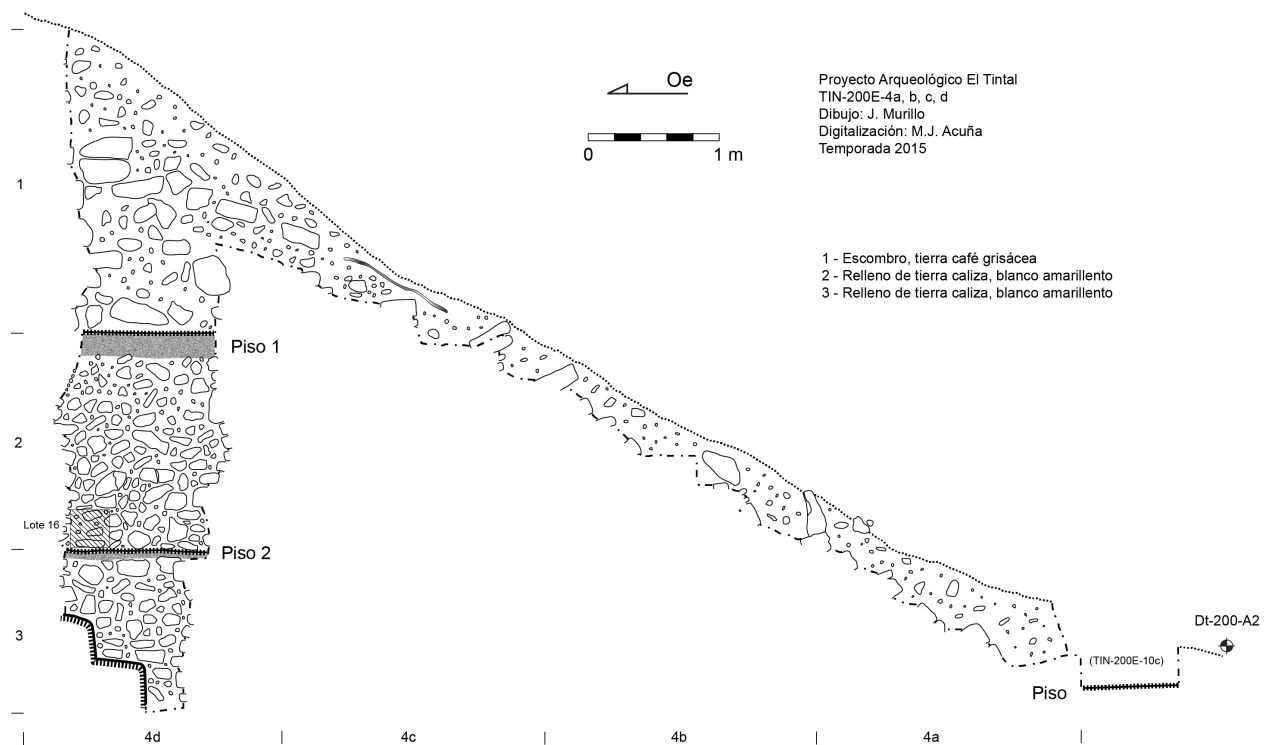
Figura 3.6. Perfil norte de la Operación TIN-200E-4a, b, c y d mostrando rasgos arquitectónicos, pisos y escalinatas (PAET, 2015).

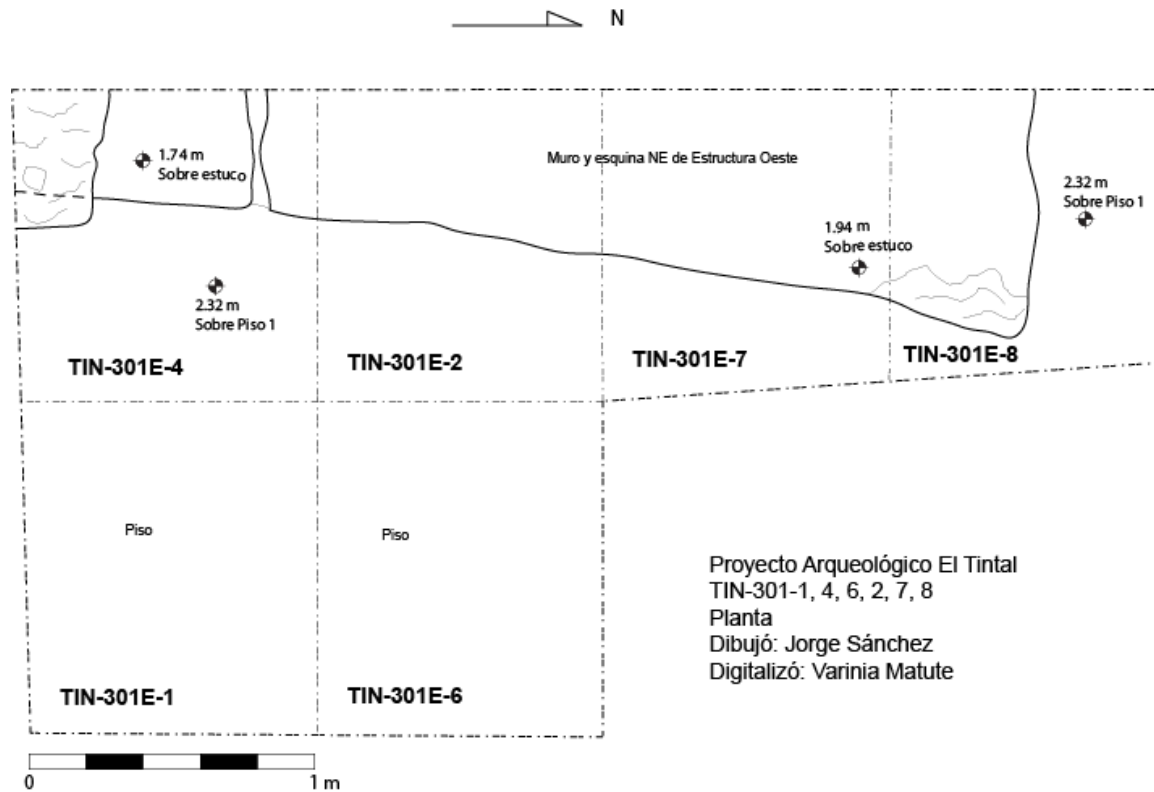
Figura 4.5. Planta de excavaciones para descubrir la esquina noreste de la Estructura Oeste. Se puede observar la orientación diferente de la estructura con la norte-sur que tienen las excavaciones (PAET, 2015).

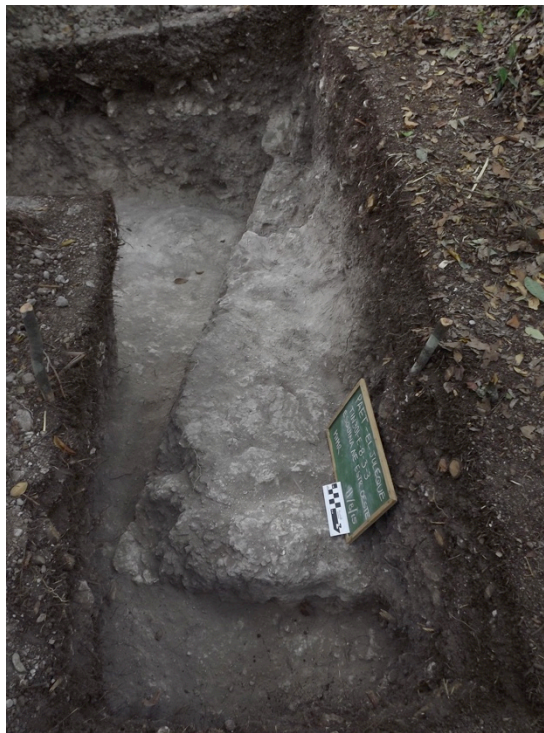
*Foto 4.5. Esquina noreste de Estructura Oeste expuesta. Es notoria la diferencia de orientación del muro con respecto a la orientación al norte de la excavación (Foto: V. Matute, PAET 2015).*

El Nivel 3 correspondió al el segundo nivel de derrumbe con tierra gris y piedras grandes y medianas aglutinadas sobre todo las depositadas cerca del muro. El nivel tuvo un grosor promedio de 0.10 m. La excavación de este nivel fue descubriendo más secciones del muro, haciendo evidente la orientación diferente entre éste y las unidades de excavación. Éstas fueron alineadas al norte, mientras que el muro tuvo una orientación de 14° Acimut (Foto 4.5). Se recuperaron 9 (0.8 lb) tiestos cerámicos y 1 lasca de pedernal (Figura 4.5, 4.8).

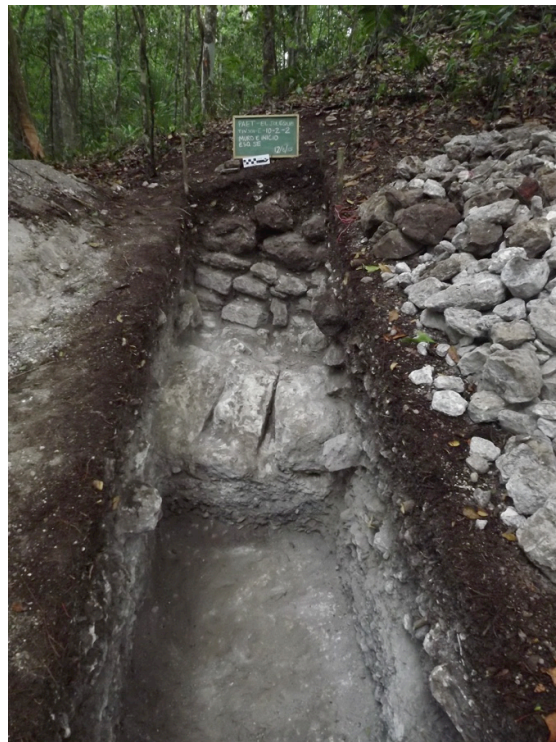
Foto 4.6. Excavaciones terminadas en el área de la esquina sureste de la Estructura Oeste. Se observa el nivel de piso que sigue el inicio de la excavación, el relleno de barro oscuro sobre él, los bloques grandes alineados y el muro de bloques pequeños con piedras de derrumbe sobre él (Foto: V. Matute, PAET 2015).

La última capa consistió en el relleno de barro negro con bastantes piedras pequeñas bajo el apisonado y sobre el piso estucado en mal estado de conservación. El material obtenido fueron 32 (1.9 lb) fragmentos de cerámica, 1 de pedernal, y 1 concha de origen desconocido (Figuras 4.13 y 4.14; Foto 4.6).

4.13 y 4.14). El segmento descubierto parece ser el arranque de una esquina redondeada de la estructura (Figura 4.12; Fotos 4.6, 4.7), lo que contrasta con la esquina noreste de la misma.

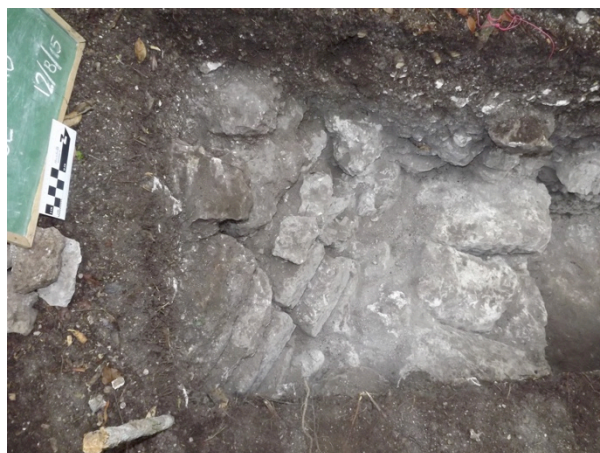
*Foto 4.7. Vista de planta para observar la probable curvatura del muro en esta parte de la Estructura Oeste (Foto: V. Matute, PAET 2015).*

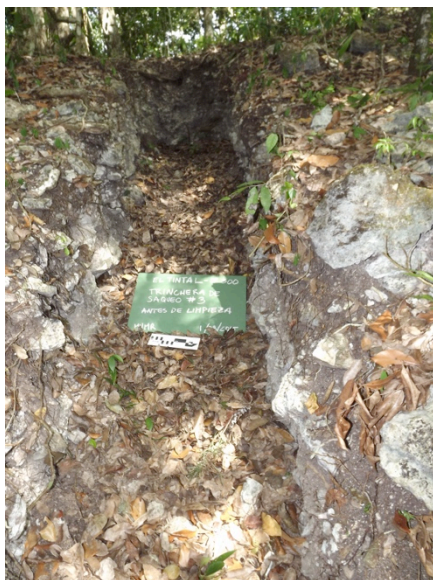
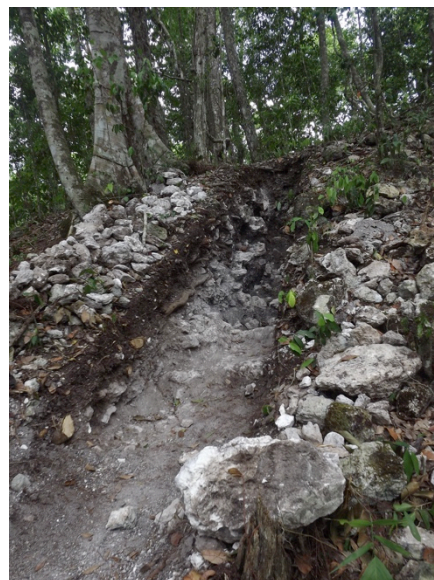
Foto 4.8. Vistas de la trinchera de saqueo No. 3. a.) Trinchera de saqueo antes de la limpieza; b.) Después de haber sido liberada de escombros (Foto: V. Matute, PAET 2015).

Se estableció como Nivel/Lote 0 todo el material recolectado durante la limpieza de escombros, ya que se trata de material mezclado. Se recuperaron 65 (2.7 lb) tiestos cerámicos y 4 (0.4 lb) fragmentos de pedernal. El perfil sur de la trinchera mostró mejor los rasgos arquitectónicos, exponiendo un muro aproximadamente a 2.20 m del inicio de la trinchera. El muro tiene un grosor aproximado de 1 m, elevándose 0.40 m de la superficie del saqueo. Aproximadamente a 0.50 m más al oeste se encontró una alineación vertical de piedras sin cantear. No se observó evidencia de que el muro fuera más grueso que 0.30 m, probablemente representando un muro de construcción para la técnica de encajonado de relleno. A partir de este muro hacia el oeste comenzó el relleno de barro negro consistente y con piedras de todos los tamaños. La remoción de escombros llegó hasta donde el saqueador llegó con su destrucción. No se observó indicio de piso (Figuras 4.16 y 4.17; Fotos 4.8a, 4.8b, y 4.9).

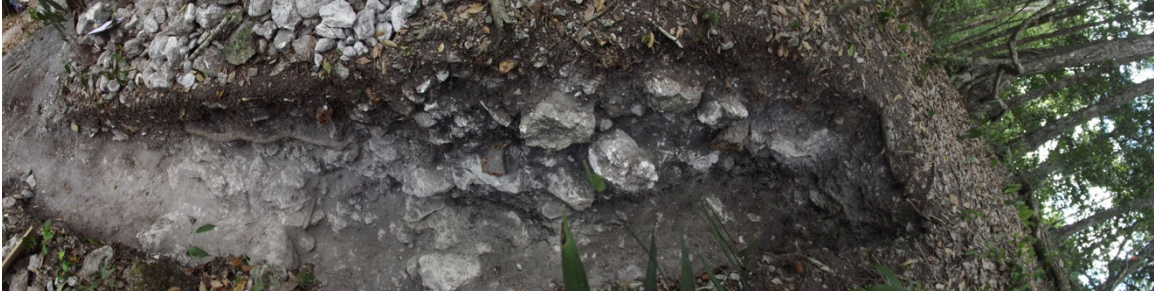
Foto 4.9. Trincheras de saqueo TIN-301-H3 sin escombros (Foto: V. Matute, PAET 2015).

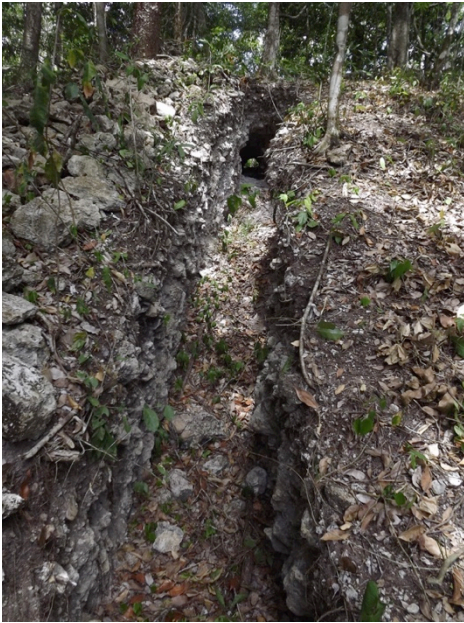
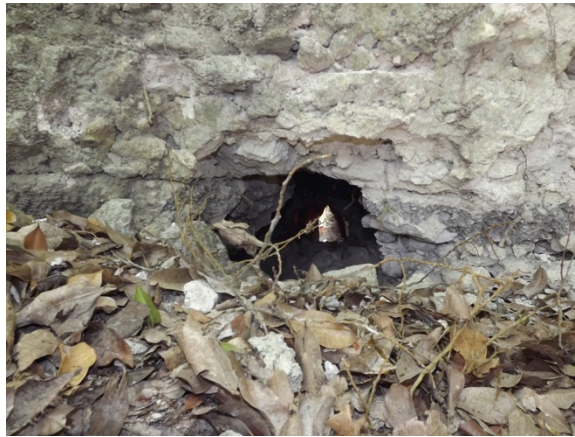
Fotos 4.10. Trincheras de saqueo unidas por un túnel. a.) Vista desde TIN-301-H2; b.) Vista desde TIN-301-H4 (Fotos: V. Matute, PAET 2015).

A pesar de que esta no es una unidad en sí, se trata de la acción tomada para prevenir el desmoronamiento de la porción en peligro de colapso de la Estructura Oeste. Dos de las trincheras de saqueo que afectan el edificio, una de cada lado, convergen en un túnel en el eje central este-oeste. El segmento superior de construcción que quedaba en el aire no sobrepasó los 0.80 m de grosor, haciéndolo bastante inestable. Por lo tanto, se realizó una intervención preventiva no permanente para ayudar al soporte de esa sección (Fotos 4.10a, 4.10b).

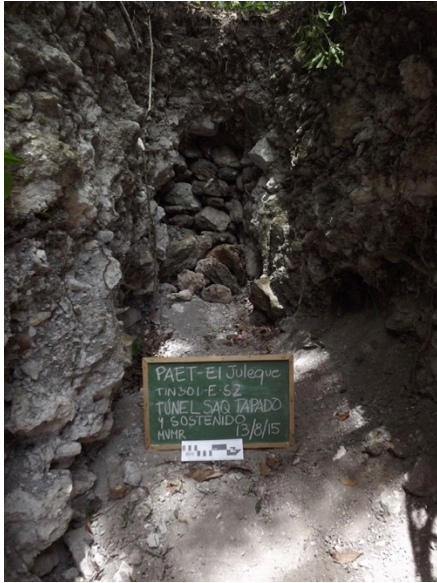
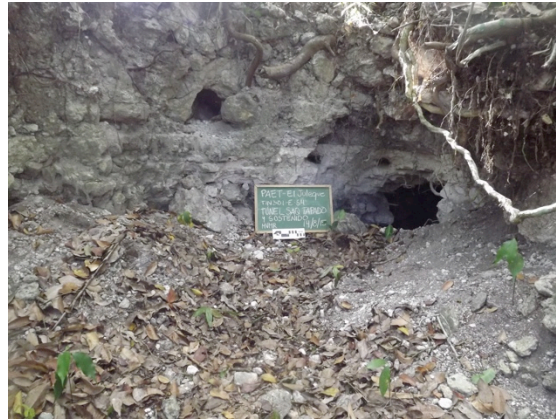
*Fotos 4.11. Relleno de emergencia con piedras apiladas para afirmar sector en peligro de colapso entre las trincheras de saqueo en el eje de la Estructura Oeste. a.) Túnel de saqueo relleno desde TIN-301-H2; b.) Relleno desde TIN-301-H4. La apertura rellena es pequeña desde la trinchera No. 4 y se puede observar a la izquierda de la pizarra (Fotos: V. Matute, PAET 2015).*

La intervención consistió en crear torres de piedra grande para tapar la entrada al túnel desde las trincheras TIN-301-H4 y TIN-301-H2, y rellenar el espacio hasta tocar sus límites para crear el apoyo. Este taponeo permanecerá en el lugar hasta la intervención formal en estas dos trincheras de saqueo en futuras temporadas (Fotos 4.11a, y 4.11b).

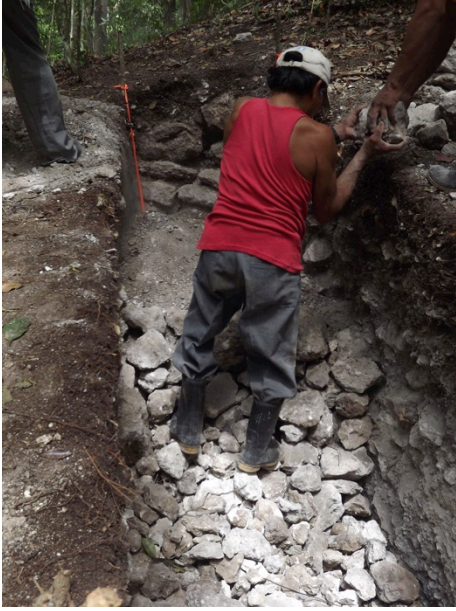
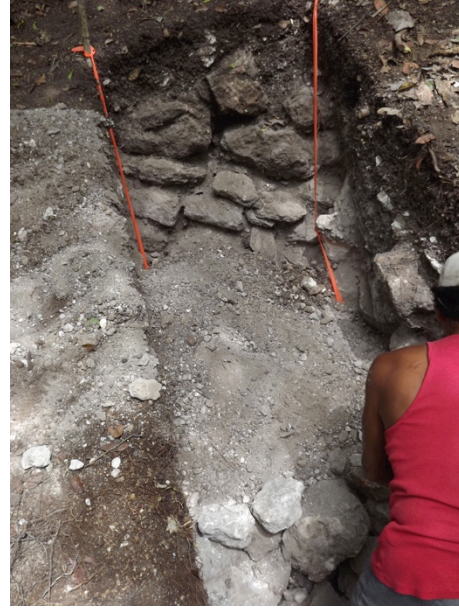
*Foto 4.12. Cerrando las excavaciones en el área de la esquina sureste de la Estructura Oeste. a.) Se observa el relleno de piedras medianas y el apilado de piedras a la altura de los bloques grandes; b.) Se observa la cinta forestal marcando los límites de la excavación además de la tierra fina cubriendo los rasgos arquitectónicos (Fotos: V. Matute, PAET 2015).*

En el caso de las excavaciones de la esquina sureste (TIN-301E-5, 3, 9, y 10), donde se encontró el muro de bloques pequeños, se relleno primeramente todo el espacio del piso con piedras pequeñas y medianas. Luego se apilaron piedras de mediano tamaño a ras de los bloques grandes de piedra alineados y después se vertió tierra fina sobre el muro expuesto. Se colocaron cintas forestales de color anaranjado para indicar la ubicación de las excavaciones para ser re-abiertas durante la siguiente temporada y continuar la investigación (Fotos 4.12a, y 4.12b). Al cerrar las excavaciones fue importante dejar completamente cubiertas la unidades superando el nivel de superficie, ya que con el tiempo la tierra se reacomoda y baja (Fotos 4.14a, 4.14b, 4.15a, y 4.15b).

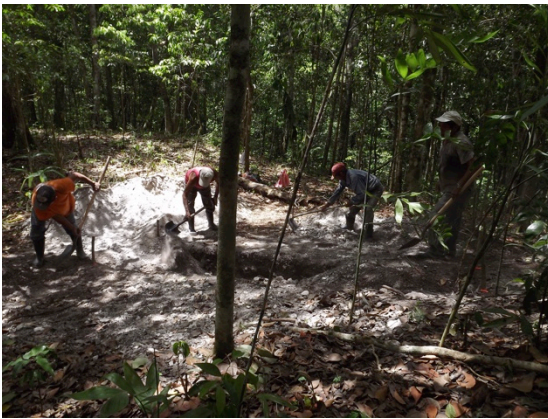
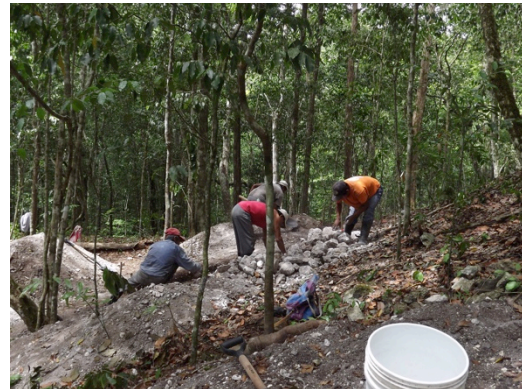
*Foto 4.13. Trabajo de equipo para el relleno de las excavaciones. a.) Área de la esquina noreste; b.) Área de la esquina sureste (Fotos: V. Matute, PAET 2015)*

Los últimos tres días de la temporada fueron dedicados al relleno de las excavaciones realizadas y de la trinchera de saqueo trabajada (Foto 4.13a y 4.13b). El protocolo para el relleno de las excavaciones comenzó con el vertido de la tierra más fina, preferiblemente cernida, sobre los rasgos arquitectónicos expuestos que actuó como capa protectora. Seguidamente se vertió cuidadosamente la tierra más gruesa con piedras de pequeño y mediano tamaño. Al final se fueron incluyendo las piedras más grandes mezcladas con la tierra.

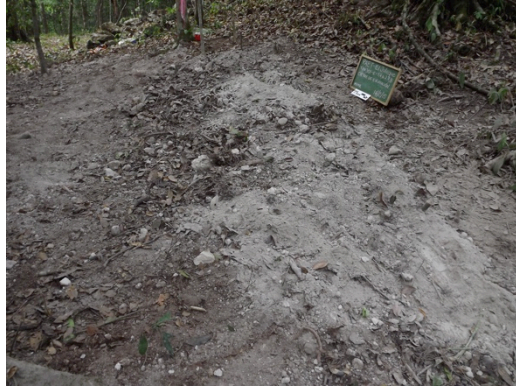
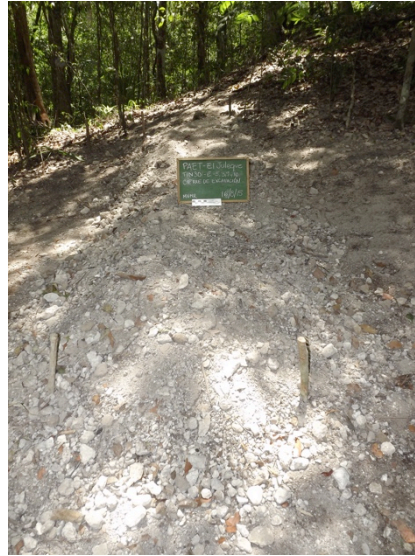
Foto 4.14. Cierre final de las excavaciones. a.) Área de la esquina noreste; b.) Área de la esquina sureste (Fotos: V. Matute, PAET 2015).

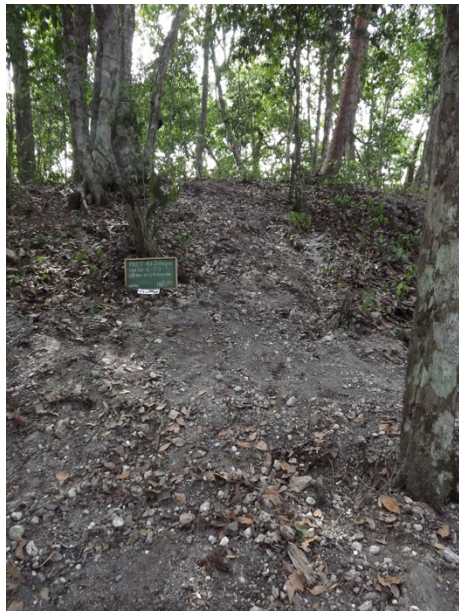
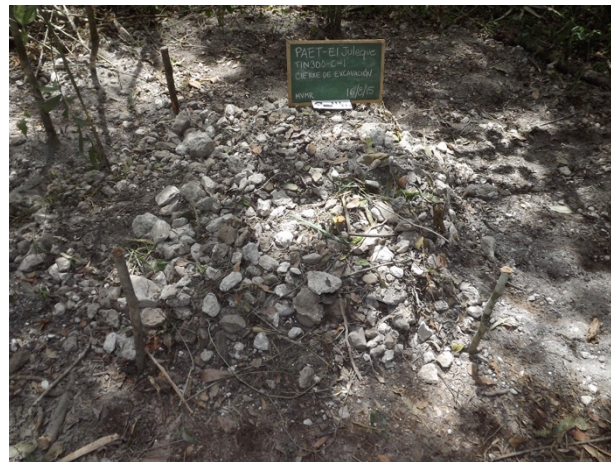
Foto 4.15. Cierre de excavaciones. a.) Trinchera de saqueo No. 3; b.) Pozo en el centro del Patio 1 (Fotos: V. Matute, PAET 2015).

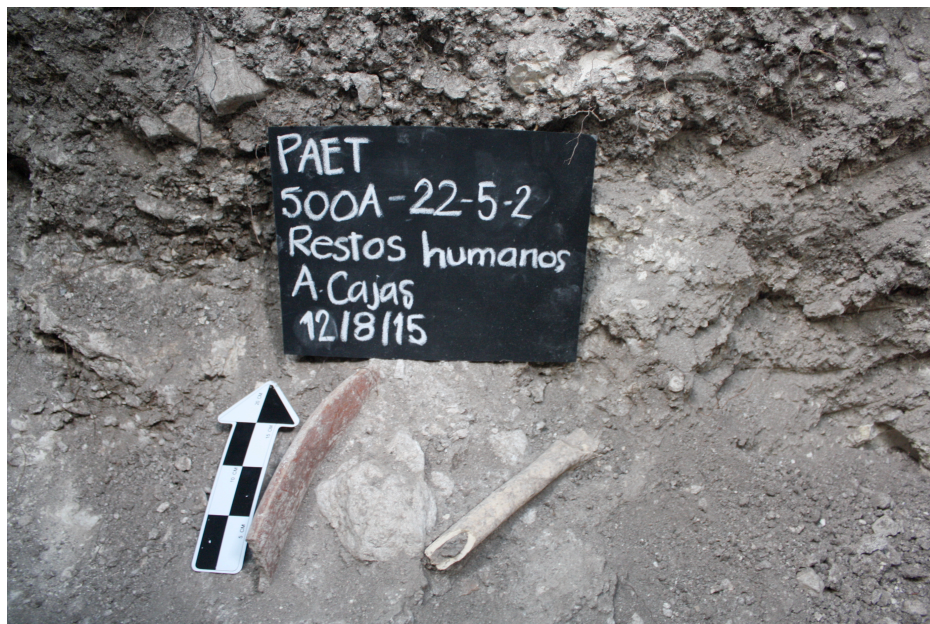
Foto 5.1. Restos óseos humanos que corresponden a un entierro directo y secundario registrado como Entierro 2 en la Unidad TIN-500A-22-5 (Foto: A. Cajas, PAET, 2015).

con algunos dientes dispersos y otros en su lugar anatómico, un fragmento de cráneo y otros restos óseos humanos desarticulados, fragmentados y en muy mal estado de conservación. Este contexto fue registrado como parte del Lote 1, con 0.30 m de grosor, e incluyó el hallazgo de 31 (1.2 lb) fragmentos cerámicos, 27 (1.5 lb) lascas de pedernal y un pequeño fragmento de lo que podría ser una extremidad de figurilla antropomorfa hecha de cerámica. En el Lote 2, el suelo fue un poco mas compacto en algunas partes del estrato, en donde también se encontraron restos óseos, que incluyeron dos grupos de huesos largos y más dientes dispersos, que junto con los restos encontrados en el Lote 1 fueron registrados como Entierro 2 (Figura 5.8). Al continuar la excavación el suelo fue un poco mas compacto y por ésta razón se cambió de lote. En cuanto al material cultural del Lote 2, de 0.20 m de grosor, se registraron 81 (5.1lb) fragmentos cerámicos y 9 (0.2 lb de pedernal, además de los restos óseos humanos mencionados. El Entierro 2 es directo y secundario, sin demostrar conexión anatómica, y los restos podrían corresponder a un solo individuo; sin embargo, esto se rectificará durante el análisis osteológico de laboratorio (Fotos 5.1 y 5.2).

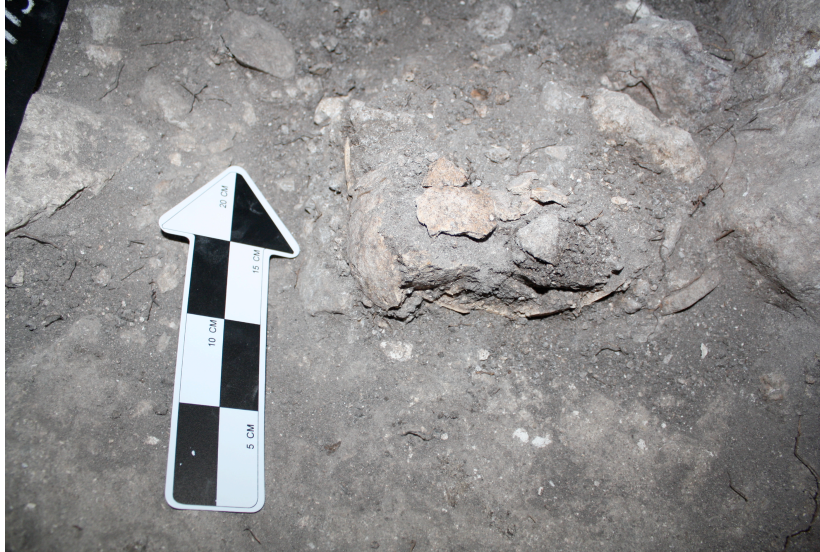
Foto 5.2. Fragmento de cráneo registrado como Entierro 2 en la Unidad TIN-500A-22 (Foto: A. Cajas).

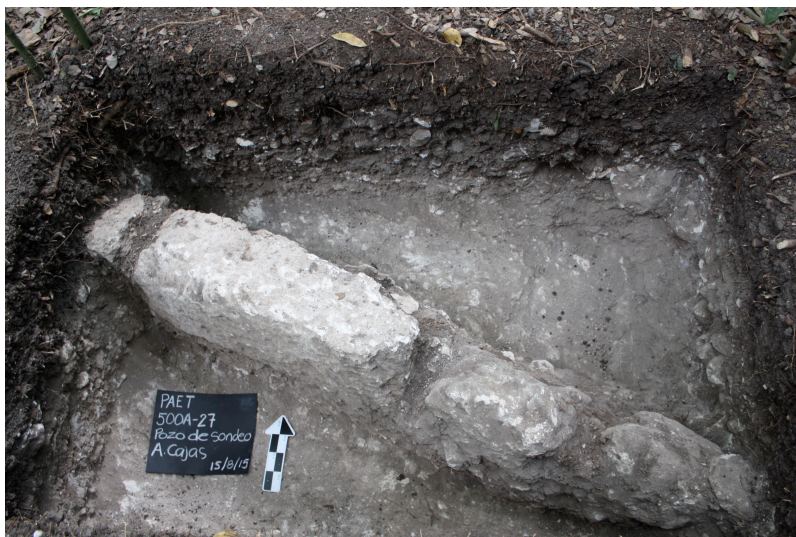
Foto 5.3. Bloque de piedras alienadas con orientación noroeste-sureste en la Unidad TIN-500A-27 (Foto: A. Cajas, PAET, 2015).
