**PROYECTO ARQUEOLÓGICO EL TINTAL**  
**INFORME No. 2: RESULTADOS DE LA SEGUNDA**  
**TEMPORADA DE CAMPO, 2015**

INFORME ENTREGADO A LA DIRECCIÓN GENERAL DEL  
PATRIMONIO CULTURAL Y NATURAL DE GUATEMALA

Guatemala, 2016

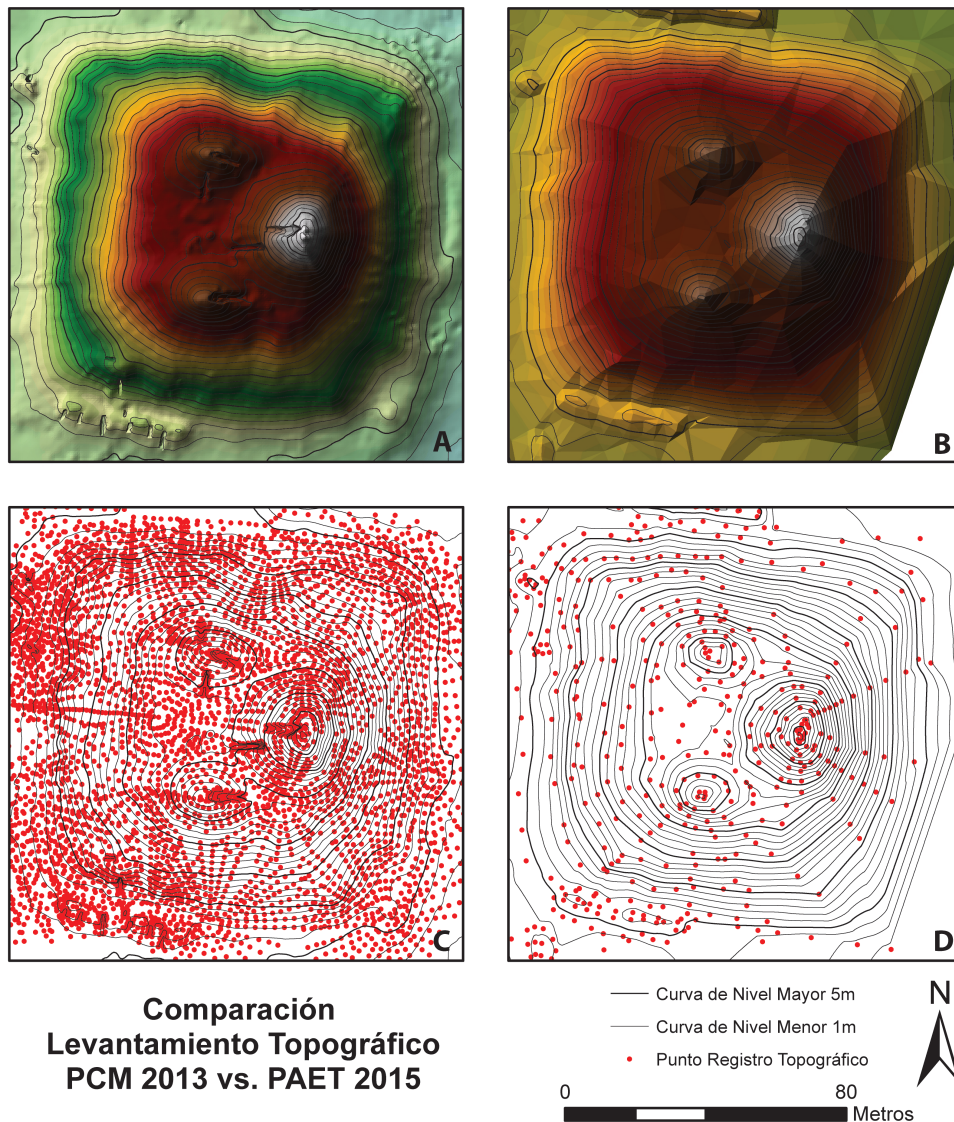
Figura 6.9. Comparación de levantamiento topográfico del Conjunto Triádico: A) Topografía PAET 2015; B) Topografía PCM 2013; C) Distribución de puntos topográficos PAET 2015; y D) Distribución de puntos topográficos PCM 2013 (preparada por C. R. Chiriboga con datos PAET 2015 y PCM 2013).
