**PROYECTO DE SILVICULTURA Y MANEJO DE AGUAS
DE LOS ANTIGUOS MAYAS DE TIKAL**

**INFORME ENTREGADO A LA DIRECCION DE PATRIMONIO
CULTURAL Y NATURAL DE GUATEMALA**

GUATEMALA, 2011

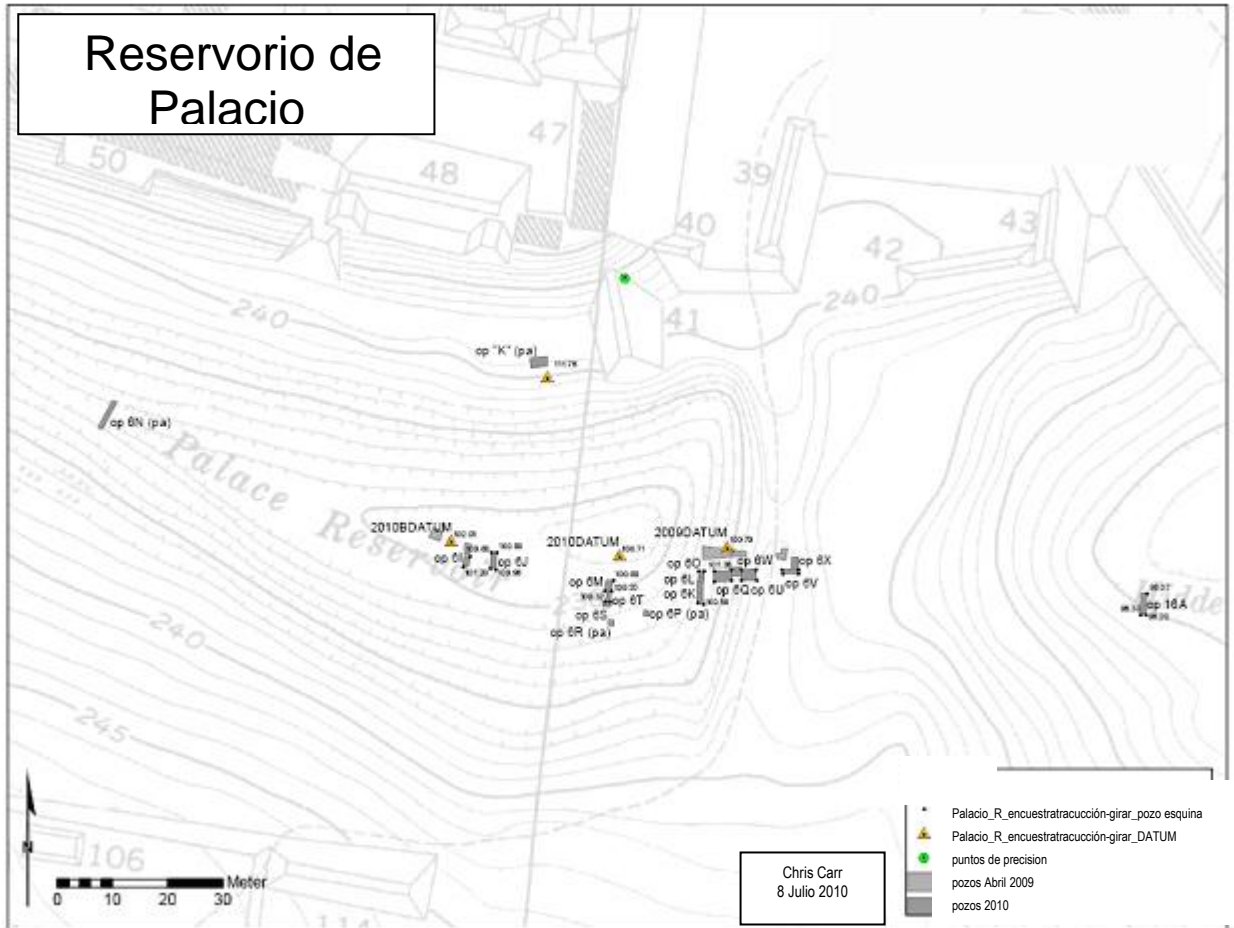
Fig. 1-6. Mapa del Reservoir de Palacio con lugares de excavación

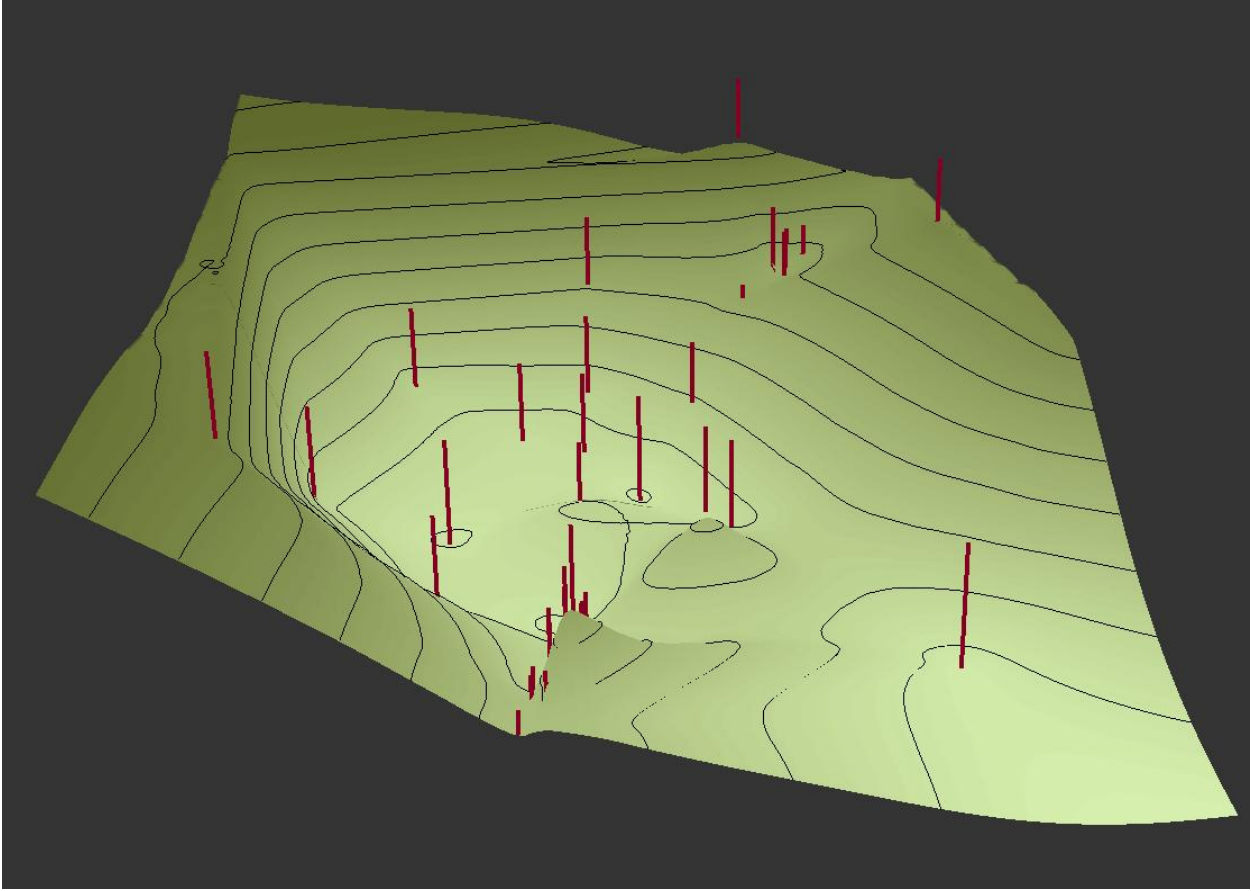
Fig. 1-8. Pantalla isométrica en 3-D del Reservorio Corriental según lo revelado por las operaciones de los núcleos

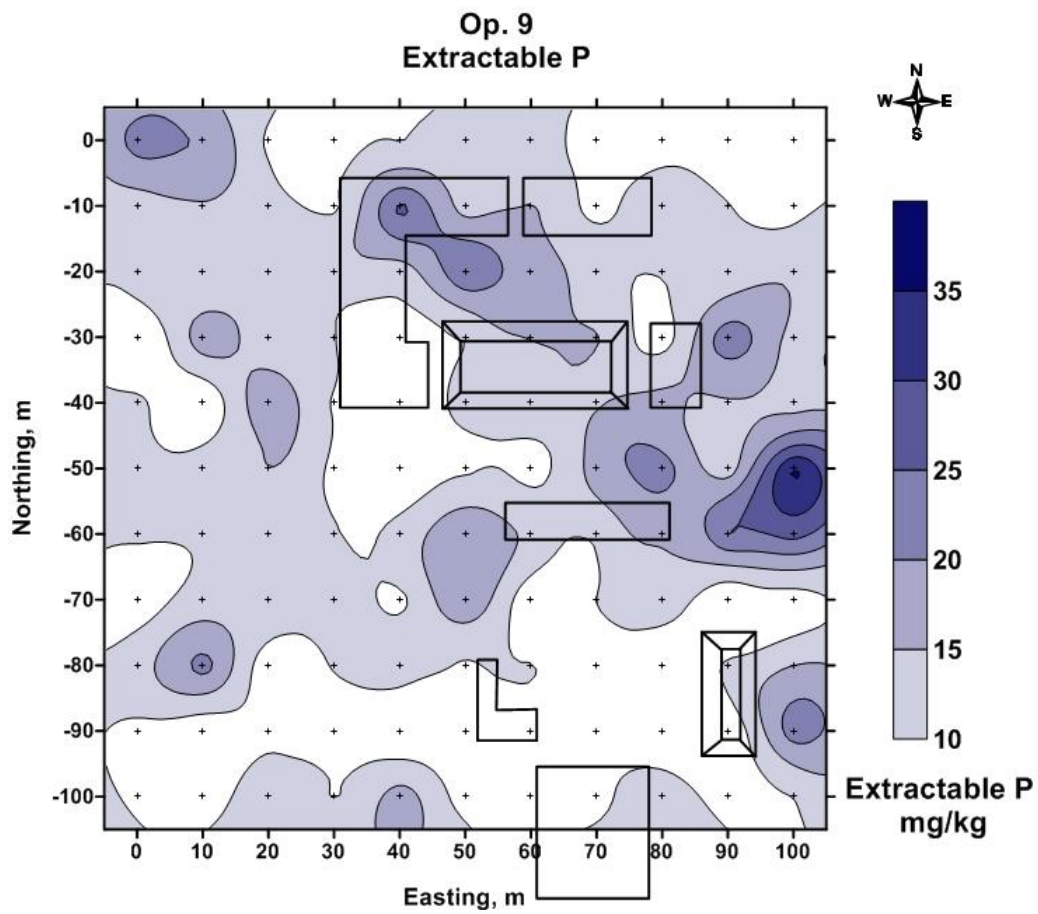
Lamina 4-1. El mapa de isopletos de las concentraciones de P (mg/kg) sobre las estructuras y patios de la Operación 9.

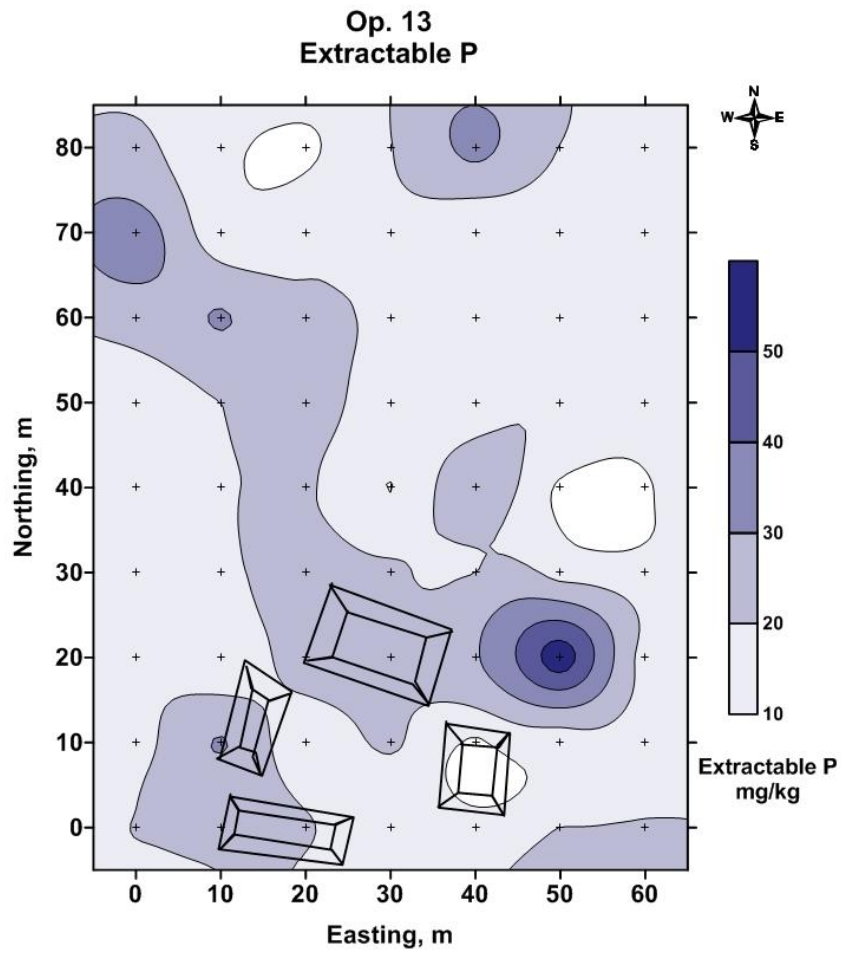
Lamina 4-2. El mapa de isopleto de concentraciones de P (mg/kg) sobre las estructuras y patios de la Operación 13.

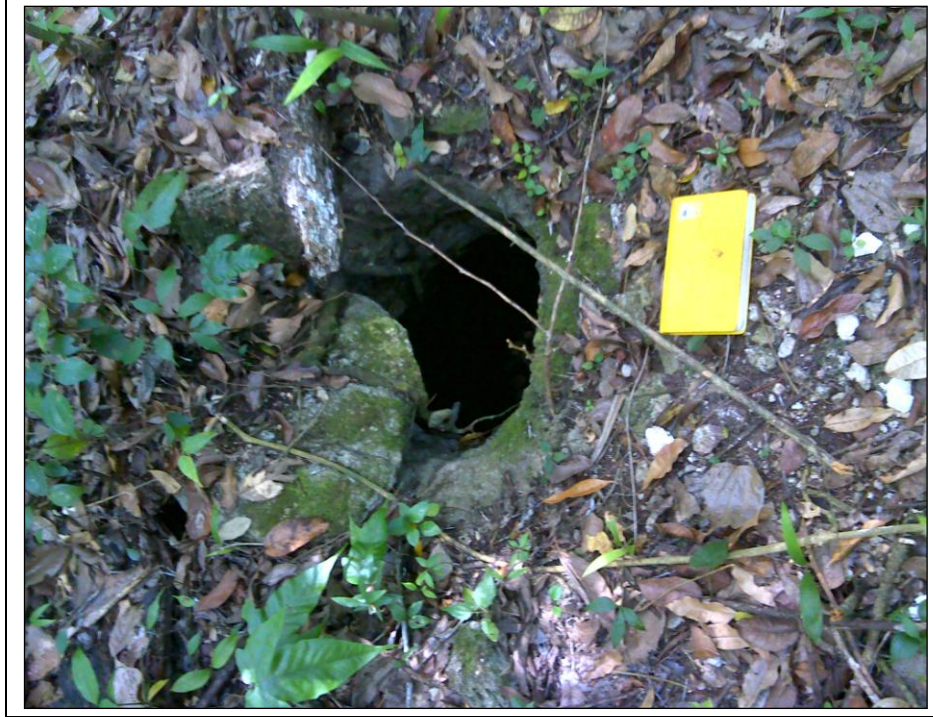
Lamina 9-1. Punto de exactitud del mapa típico en un chultun (punto de referencia 302).
