**PROYECTO ARQUEOLÓGICO EL PERÚ-WAKA':  
INFORME No.3, TEMPORADA 2005**

**Héctor L. Escobedo y David A. Freidel**

**INFORME ENTREGADO A LA DIRECCIÓN GENERAL DEL  
PATRIMONIO CULTURAL Y NATURAL DE GUATEMALA**

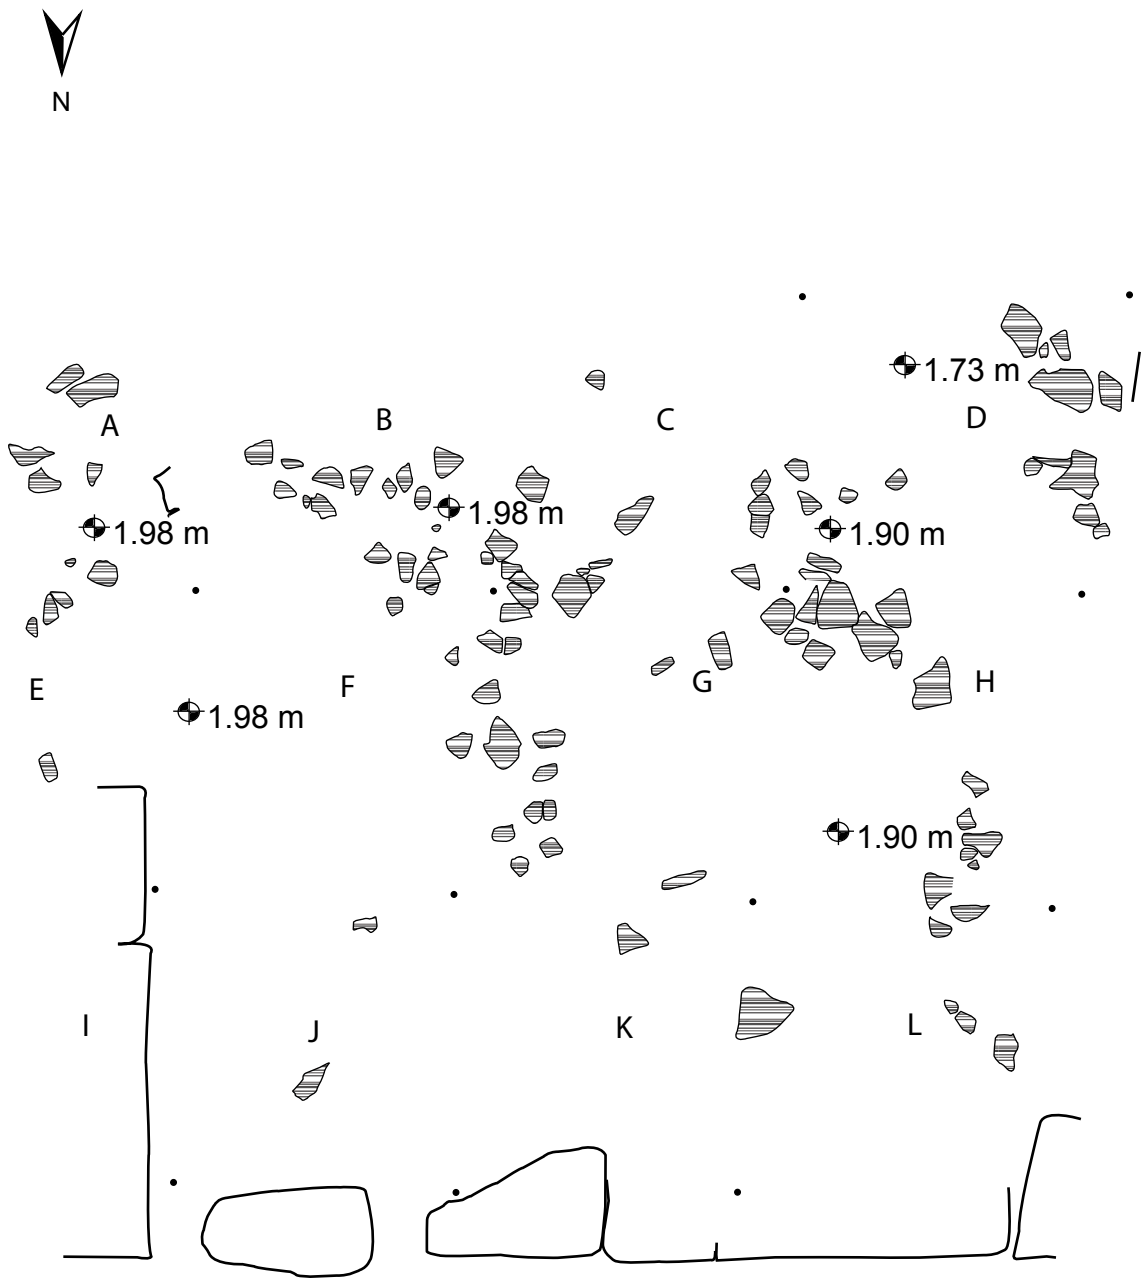
Figura 7.  
 WK01D-37-2-144 y 141  
 Planta del Depósito de Terminación: Capa 1  
 en Relación con el Muro de la Escalinata Lateral  
 Elevaciones tomadas del Datum #1 (.50 cm) de la Sub-Operación D  
 Dibujo de Ana Lucia Arroyave Prera y Olivia Navarro Farr

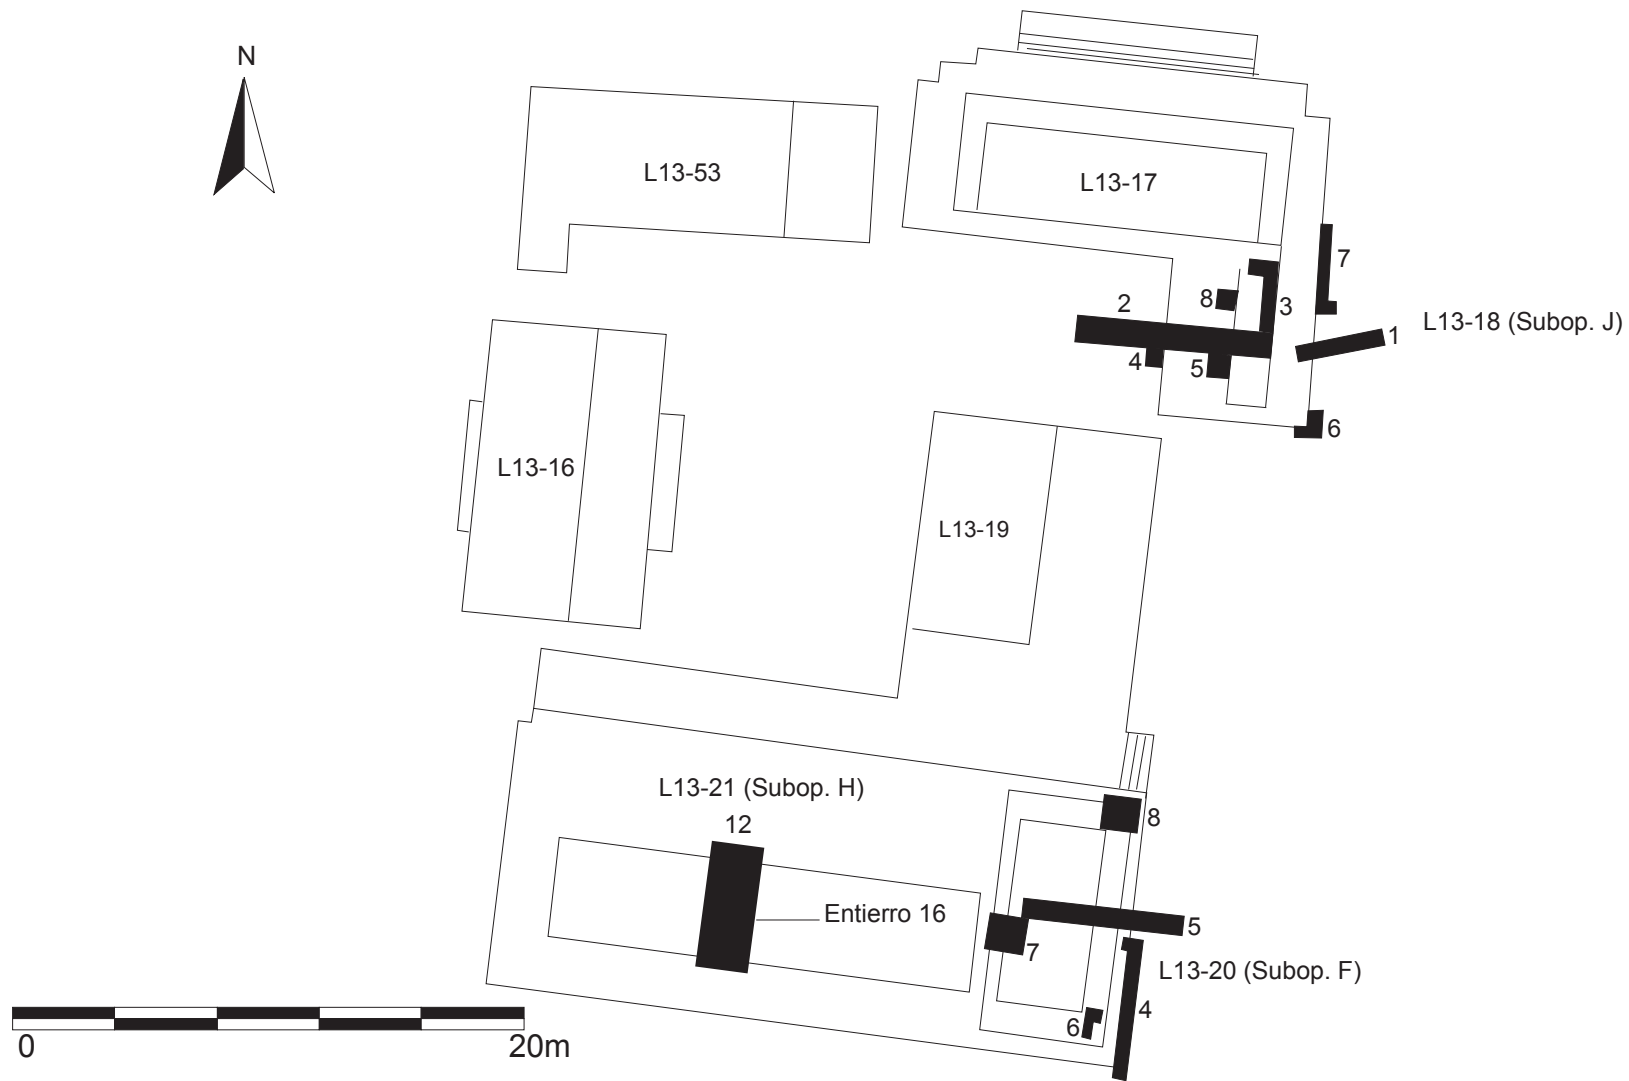
Figura 1. WK05 Planta de excavaciones en Operación 5, Temporada de campo 2005. (Dibujo de Ana Lucía Arroyave). Proyecto Arqueológico El Perú-*Waka'* 2005.

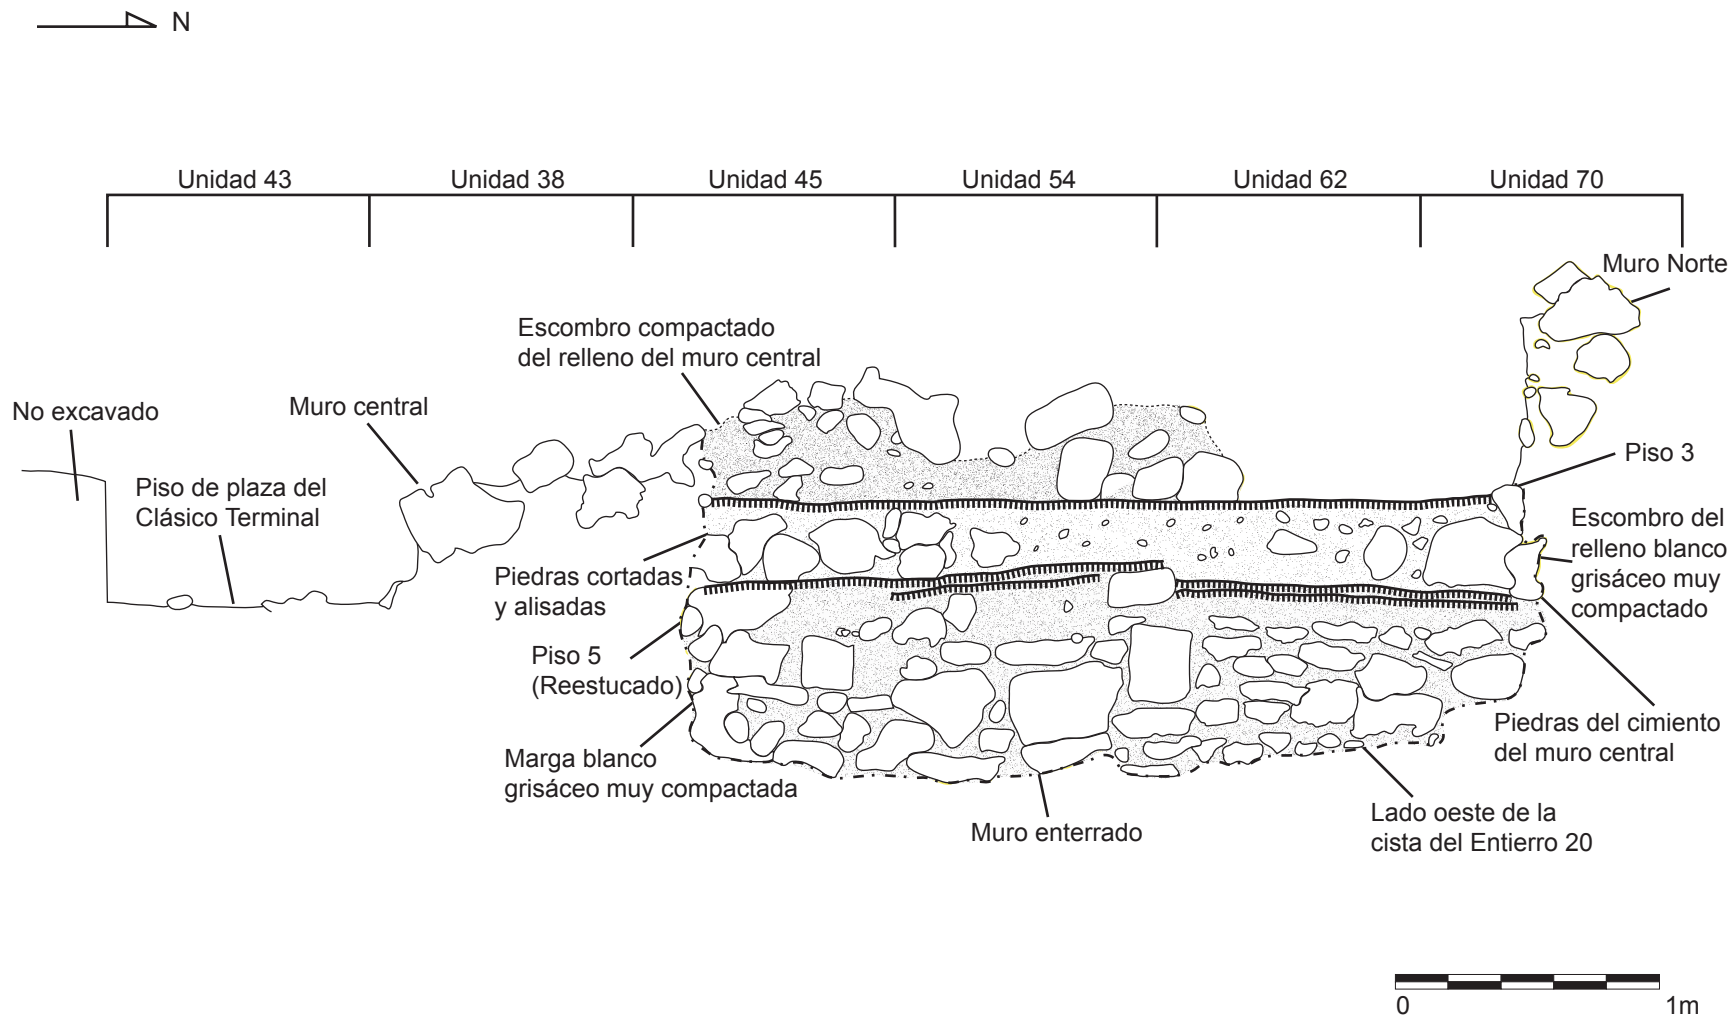
Figura 8. N14-2 Perfil oeste de las excavaciones en el basurero norte, unidades 43, 38, 45, 54, 62 y 70. (Dibujo de Keith Eppich). Proyecto Arqueológico El Perú-Waka', 2005.

El Nivel 3 se extendió hacia abajo con el objetivo de determinar cualquier posible estratigrafía de construcción de la cámara oeste, para así poder compararla con la estratigrafía descubierta en la cámara este (Fig. 8). Infortunadamente, el perfil descubierto solamente reveló el relleno de construcción para el cerro y una pieza grande de piedra caliza deteriorada. Literalmente, las porciones de la cámara oeste se han erosionado hasta la superficie original del cerro. Los excavadores recuperaron 3 piezas de pedernal y 25 tiestos. La cerámica aún no ha sido analizada en el laboratorio, pero las notas de campo comentan su estado fragmentario y erosionado.

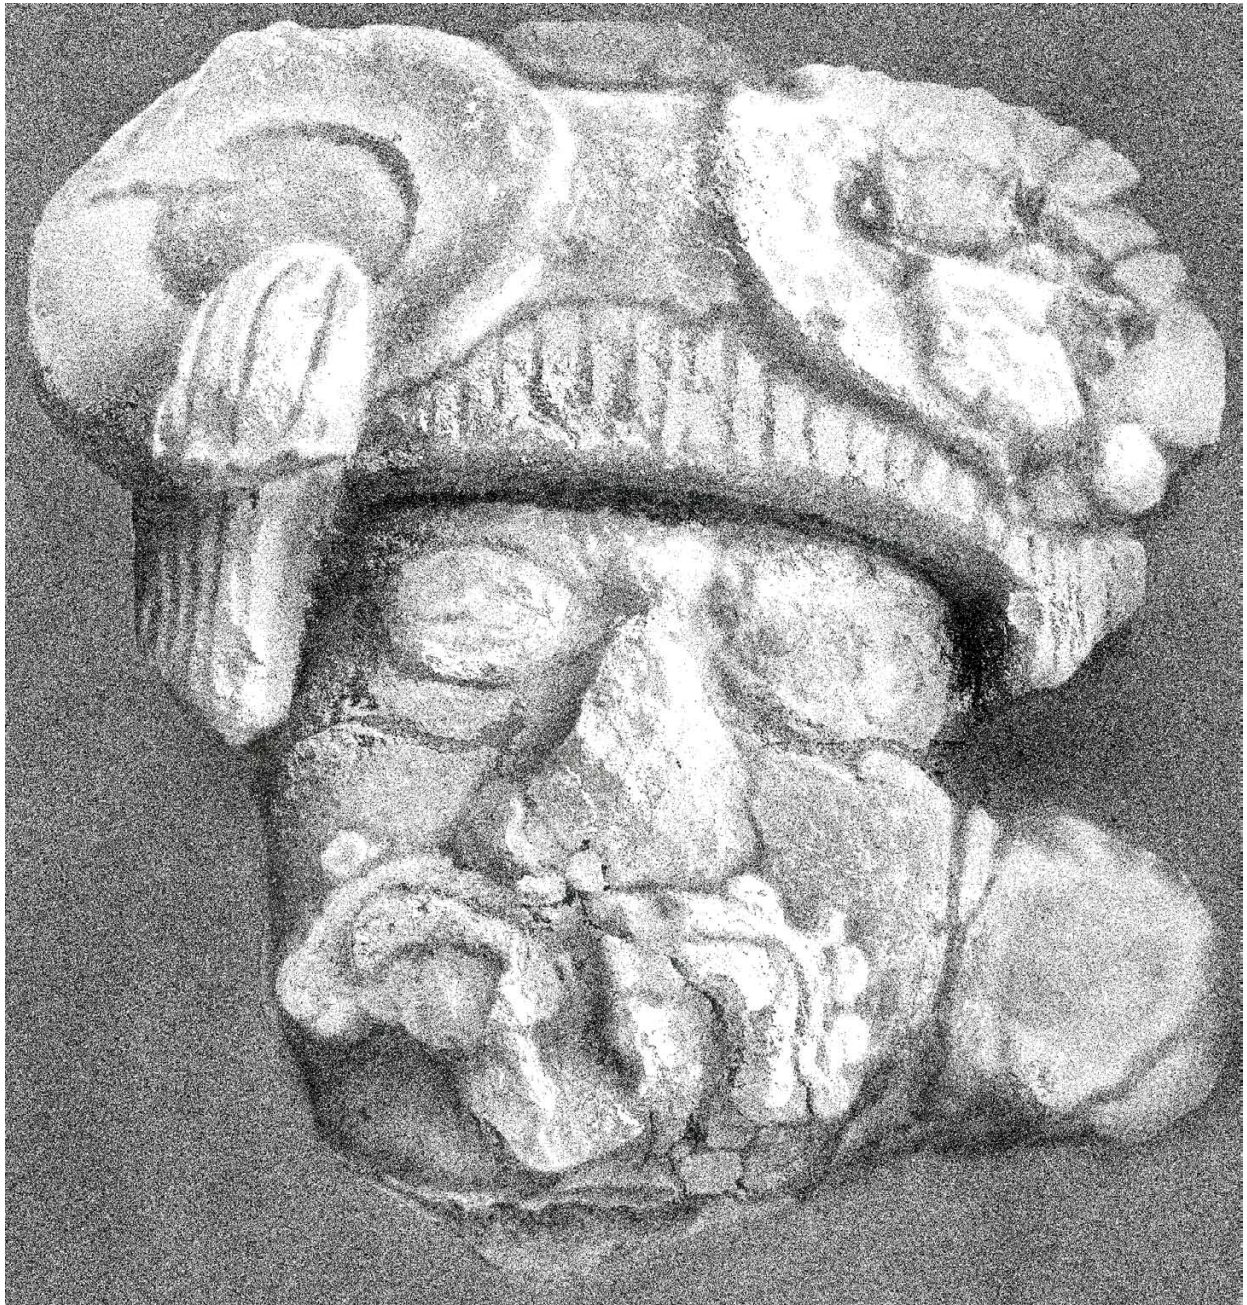
Figura 4. WK 11A-19-1-45. Cabeza de estuco recuperada sobre el piso terminal en el adoratorio frontal de la Estructura O14-04 (dibujo de Sarah Sage). Proyecto Arqueológico El Perú-*Waka'*, 2005.

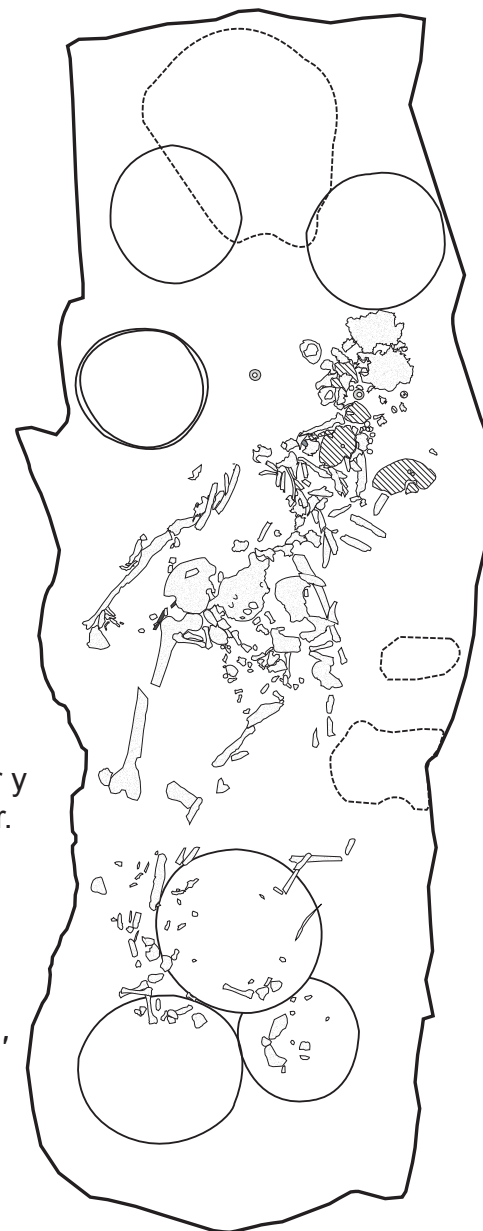
Figura 8 (izquierda), Individuo inferior y  
Figura 9 (derecha), Individuo superior.  
WK-11A-41-7-112  
Entierro #024  
Dibujo de Michelle Rich y  
Jennifer Piehl

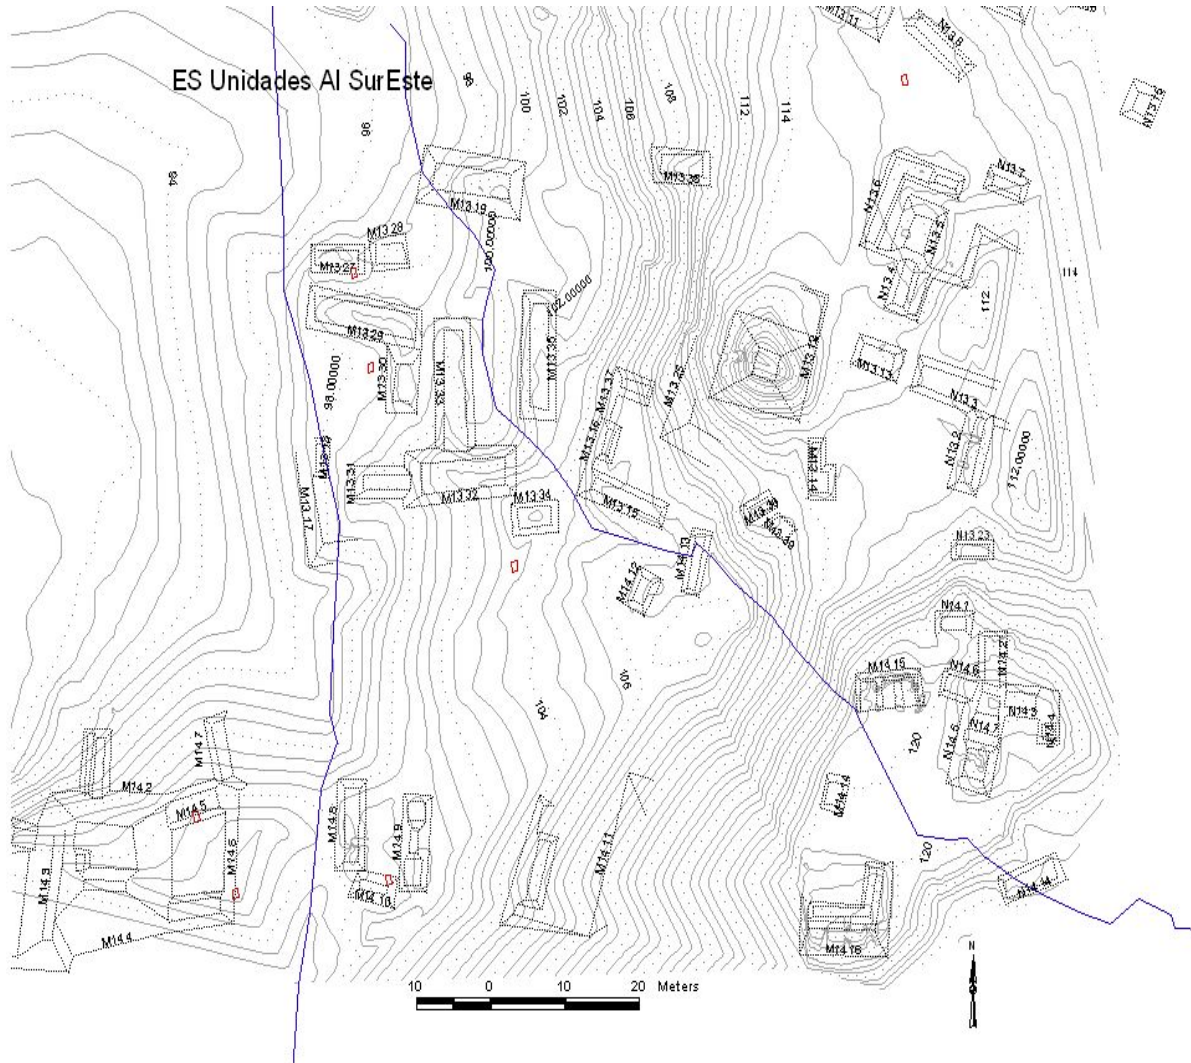
Figura 3. Plano del sector sureste de El Perú mostrando la ubicación de las unidades ES-13A-30, ES-14-31, ES-15A-32, ES-16A-33, ES-17A-34, ES-18A-35 y ES-19A-36.

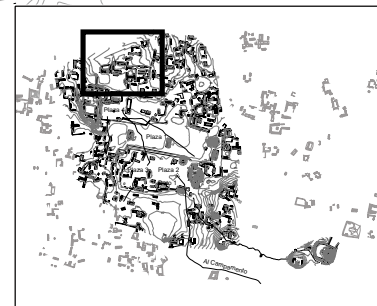
Figura 4. Levantamiento topográfico del Grupo *Xican* al norte del epicentro de El Perú.  
(Dibujo de Evangelia Tsesmeli). Proyecto Arqueológico El Perú-*Waka'*, 2005.

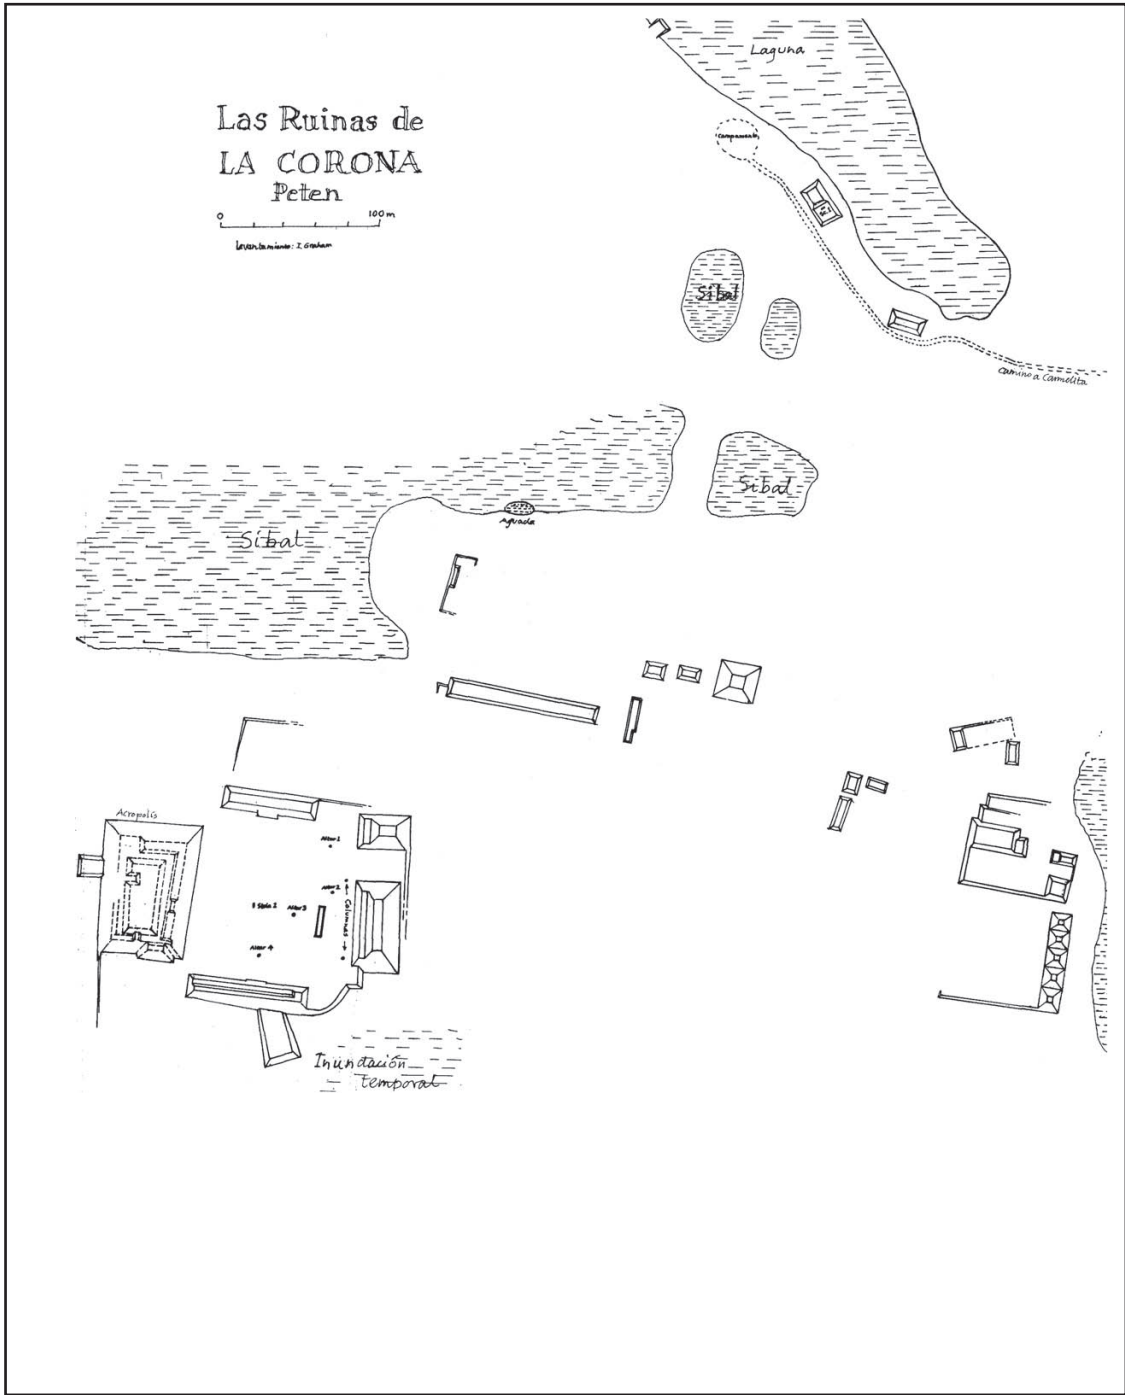
Figura 1. Plano de la Corona 1997 (cortesía de Ian Graham y David Stuart, *Corpus of Maya Hieroglyphic Inscriptions*).
